EKSPERTYZA TECHNICZNA 6/20

Temat: Ekspertyza ognisk korozji biologicznej występującej na więźbie dachowej
budynku znajdującego się przy ul. Ratajczaka 3 w Poznaniu.

Poznań, **czerwiec 2020 r.**

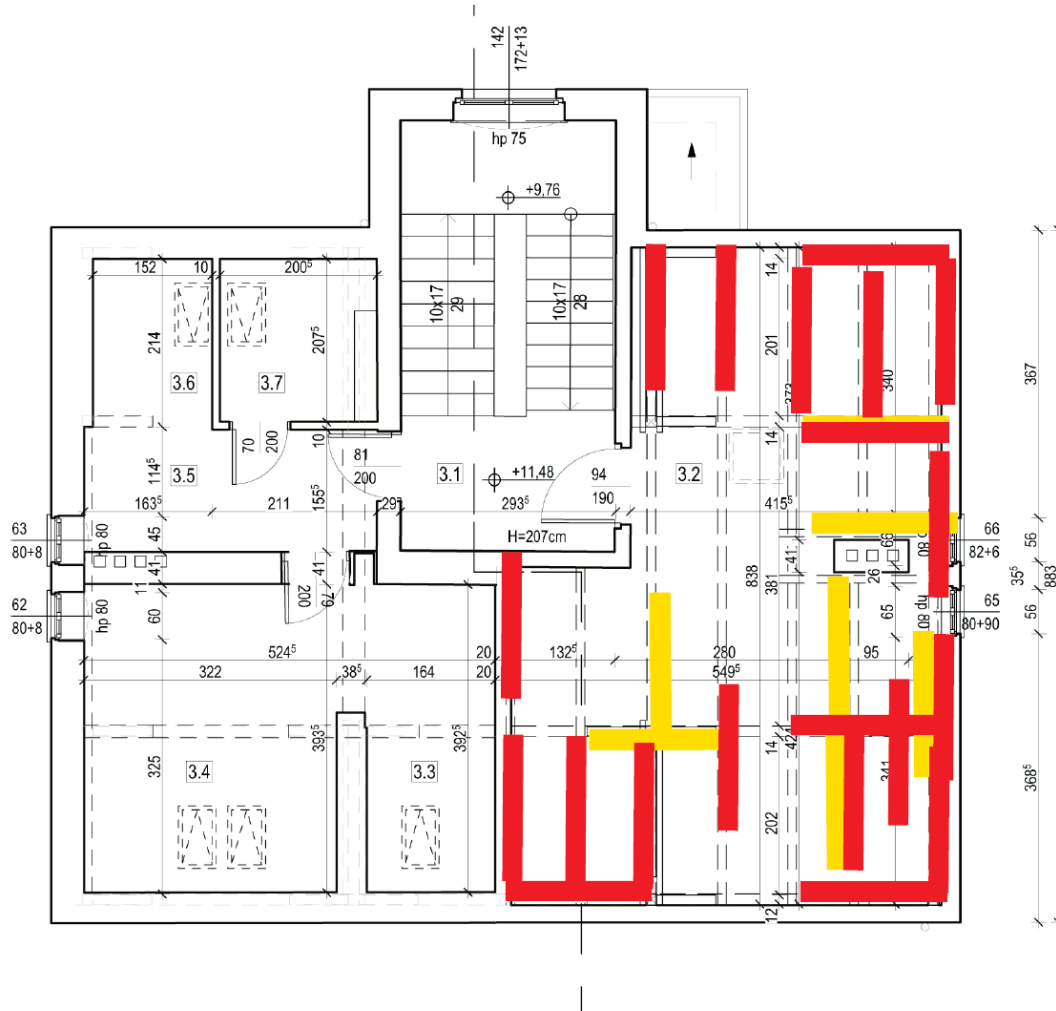
Legenda:
Nr zdjęcia

- owady szkodniki techniczne drewna
- grzyby rozkładające drewno

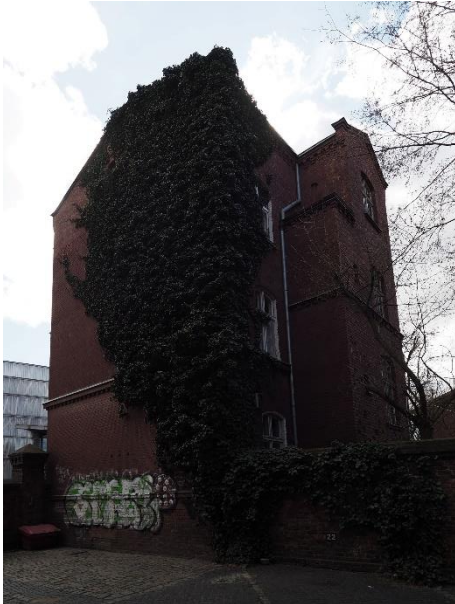
Fot. 2. Widok ogólny obiektu od strony północno-wschodniej
Bluszcz należy usunąć. Groźba zniszczenia w późniejszym czasie elewacji oraz fundamentów.

- Usunąć rośliny rosnące na murze budynku;
- **Obiekt musi być poddany monitoringowi ze względu na ogniska korozji biologicznej.**

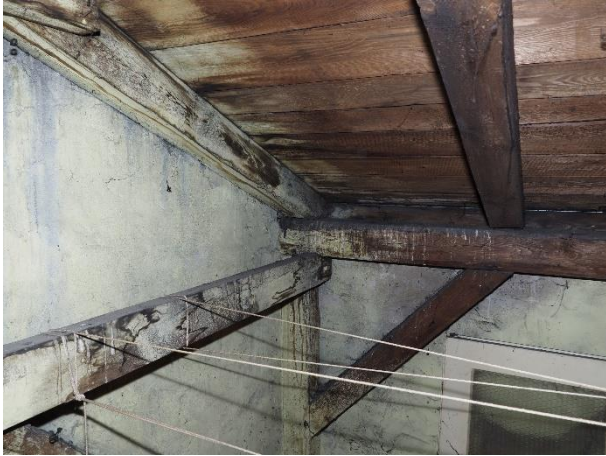
Podczas przeprowadzania wizji lokalnej stwierdzono ogniska korozji chemicznej powodowanej najprawdopodobniej przez środki ogniochronne stosowane w trakcie II wojny światowej i po jej zakończeniu.

Fot. 4. Drewniane elementy więźby dachowej – widoczne ślady farby ogniochronnej

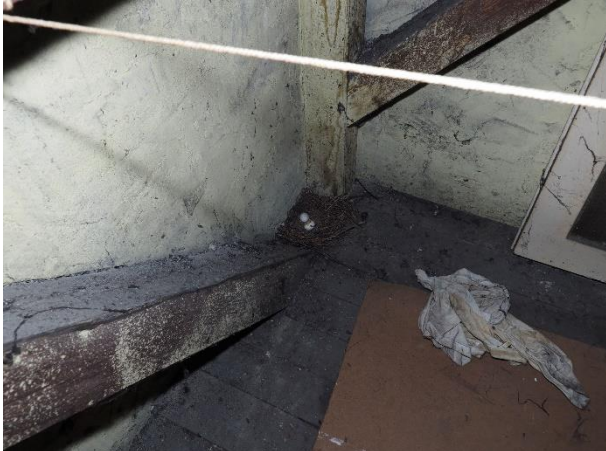
Fot. 5. Poddasze nie użytkowane – gniazdo gołębi

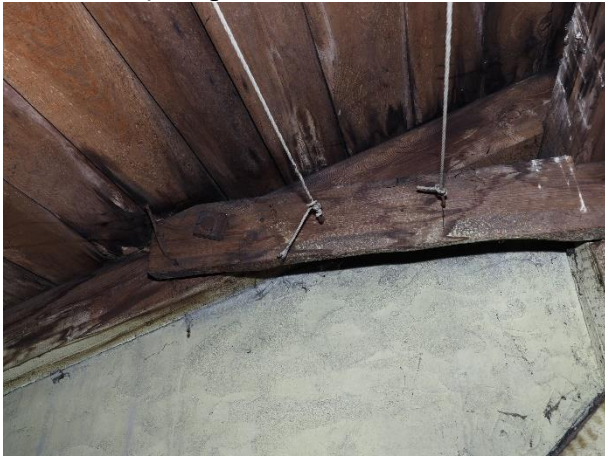
Fot. 8. Widoczne grzyby rozkładu brunatnego na odeskowaniu

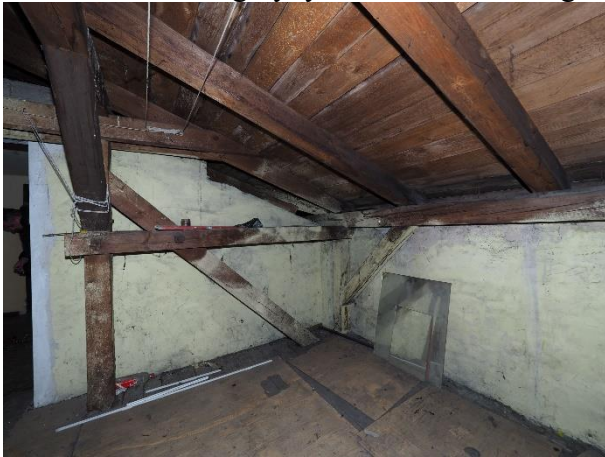
Fot. 9. Widoczne grzyby rozkładu brunatnego na odeskowaniu

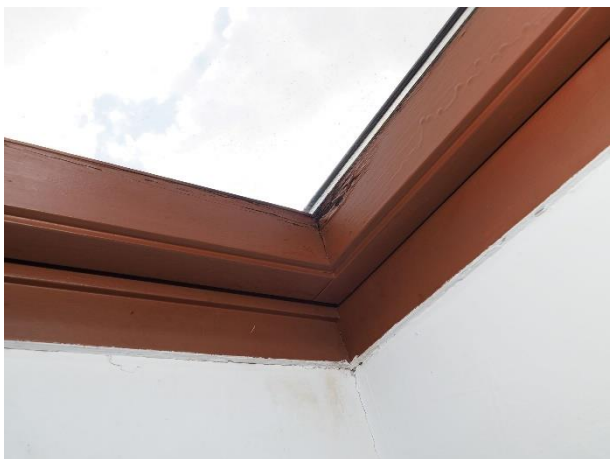
Fot. 10. Okno dachowe porażone przez grzyby rozkładu szarego
