## **EKSPERTYZA TECHNICZNA 5/20**

**Temat:** Ekspertyza ognisk korozji biologicznej występującej na więźbie dachowej  
budynku znajdującego się przy ul. Ratajczaka 1 w Poznaniu.

Poznań, **czerwiec 2020 r.**

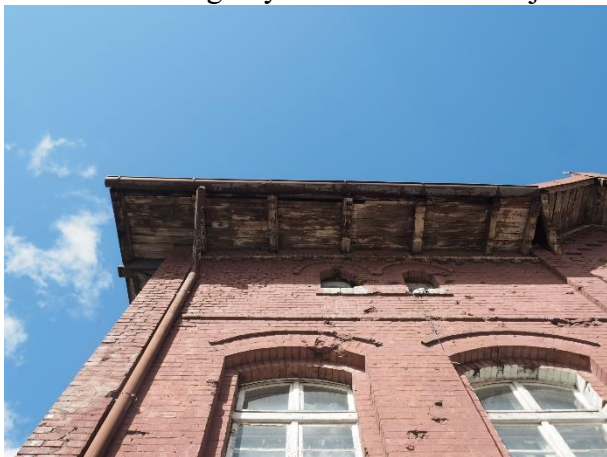
Fot. 2. Wystające krokwie i poszycie drewniane

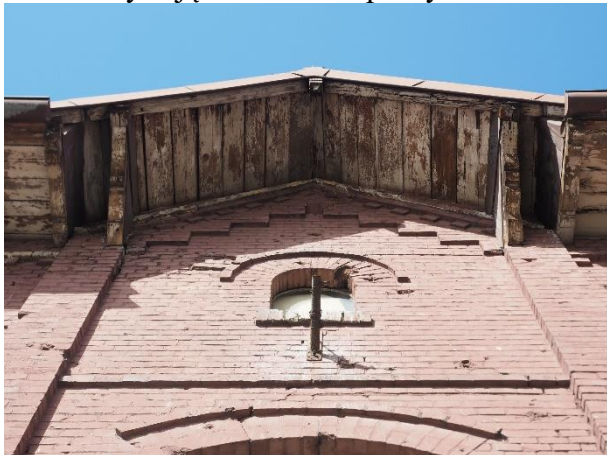
Fot. 3. Końcówki krokwi porażone przez grzyby

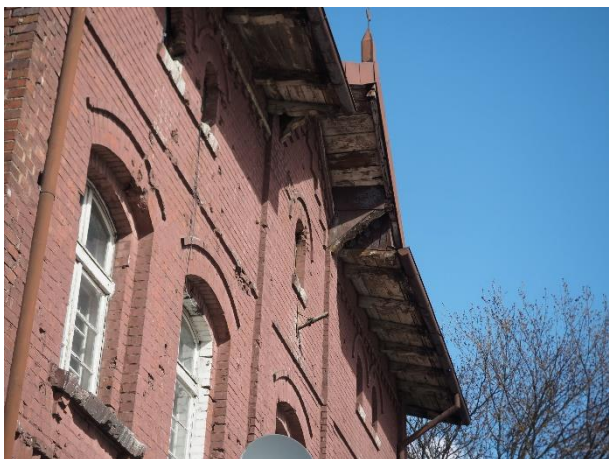
Fot. 4. Końcówki krokwi porażone przez grzyby

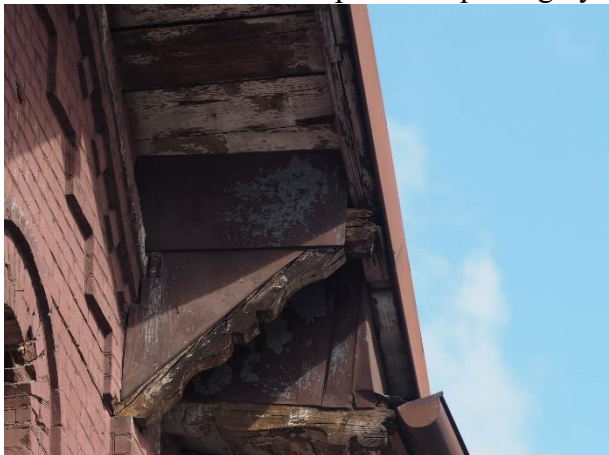
Fot. 5. Końcówki krokwi porażone przez grzyby

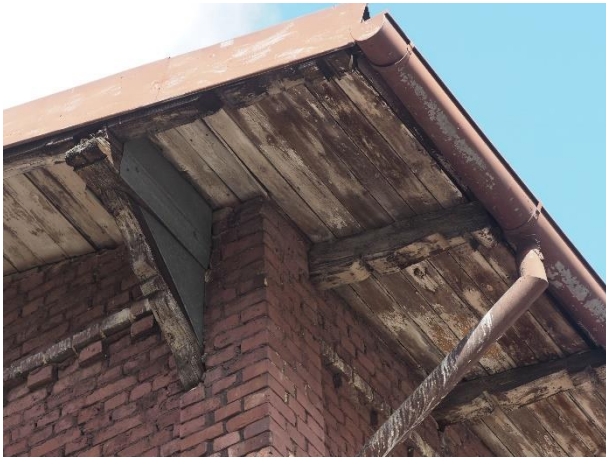
Fot. 7. Końcówki krokwi porażone przez grzyby

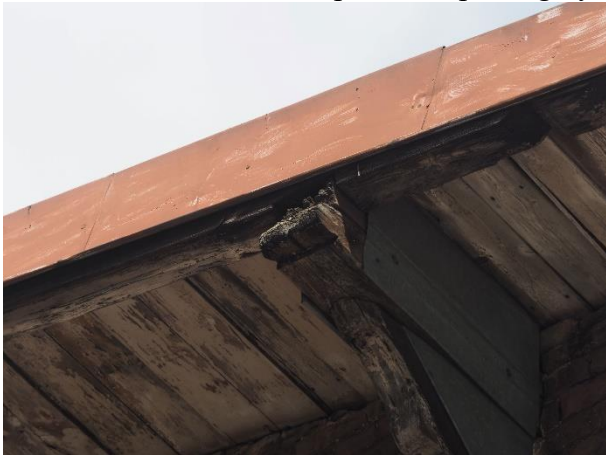
Fot. 8. Końcówki płatwi porażone przez grzyby, widoczne blachy wzmacniające wystające krokwie

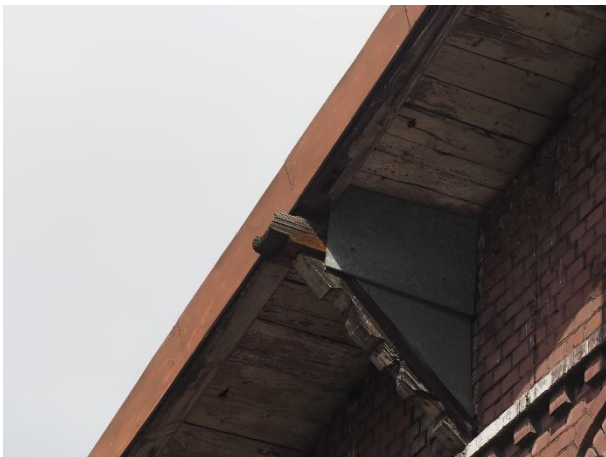
Fot. 9. Końcówki płatwi porażone przez grzyby, widoczne blachy wzmacniające wystające krokwie. Nierównomierne wystawanie płatwi względem muru

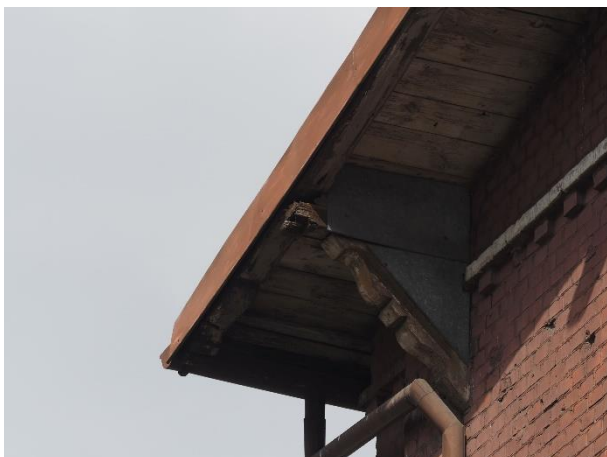
Fot. 10. Końcówki płatwi porażone przez grzyby, widoczne blachy wzmacniające wystające krokiew. Nierównomierne wystawanie płatwi względem muru

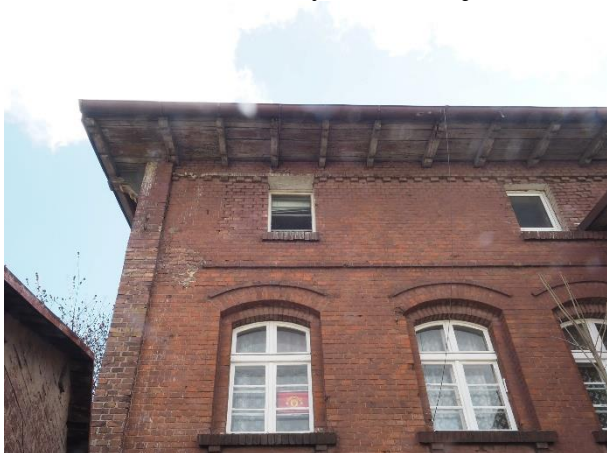
Fot. 12. Końcówki płatwi porażone przez grzyby

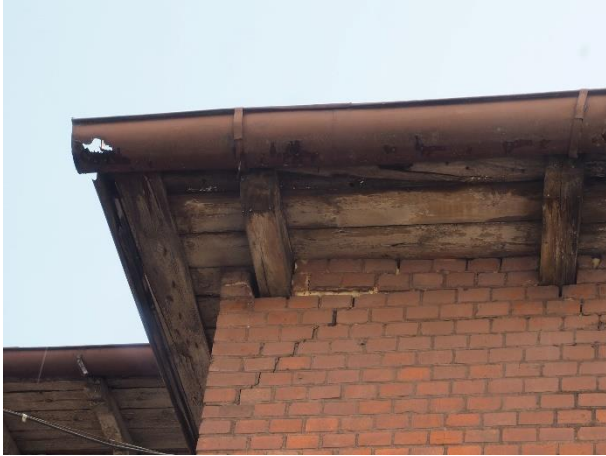
Fot. 13. Końcówki krokwi i odeskowania porażone przez grzyby. Dziurawe rynny przyczyną ogniska korozji biologicznej

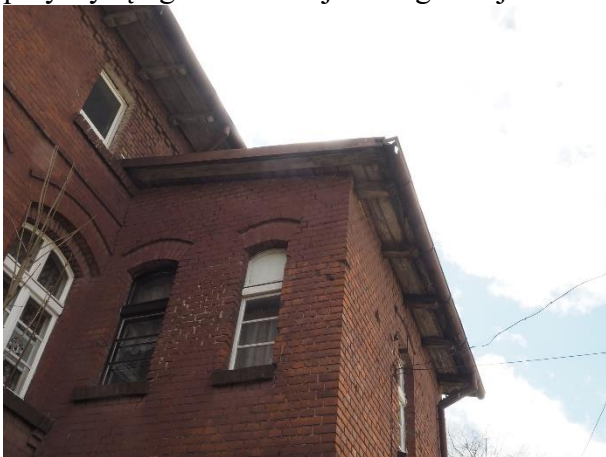
Fot. 14. Końcówki krokwi porażone przez grzyby

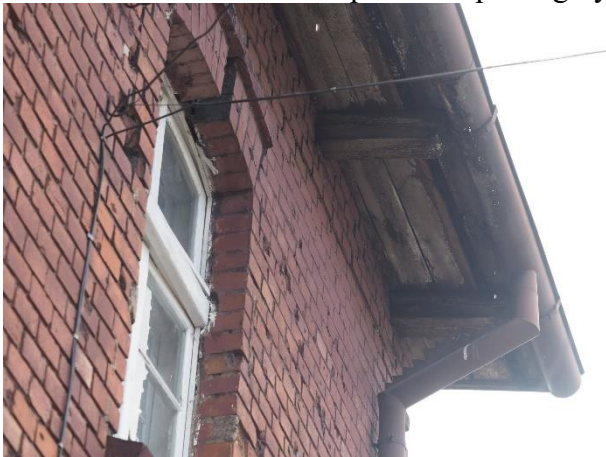
Fot. 15. Końcówki krokwi porażone przez grzyby

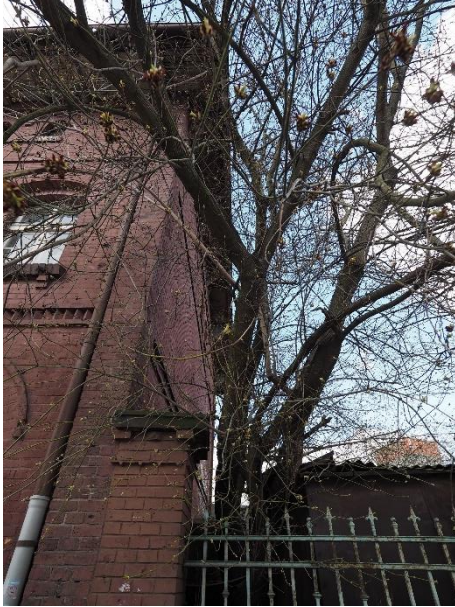
Fot. 16. Drzewo do usunięcia. Może spowodować zniszczenie fundamentów oraz elewacji i dachu obiektu

- Należy usunąć drzewo rosnące bezpośrednio przy murze budynku.

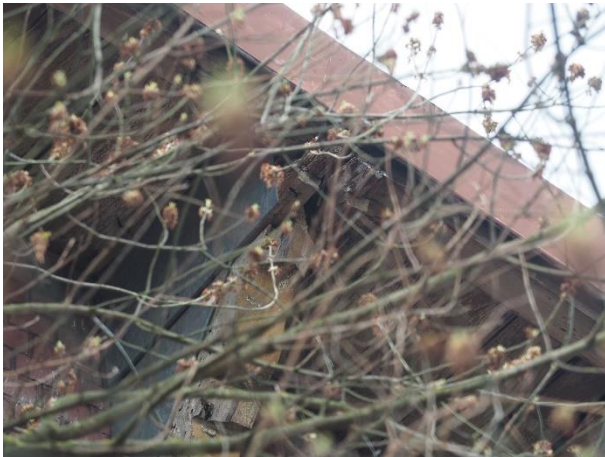
Fot. 17. Końcówki krokwi porażone przez grzyby
