Program prac konserwatorskich i restauracyjnych dla budynków mieszkalnych przy ul. Ratajczaka 1 i 3, części budynków dydaktycznych przy ul. Powstańców Wielkopolskich 1 i ul. Ratajczaka 5/7, oraz zabytkowego muru, na terenie dawnego zespołu koszarowego, w Poznaniu

Autor opracowania:

mgr Katarzyna Wypych

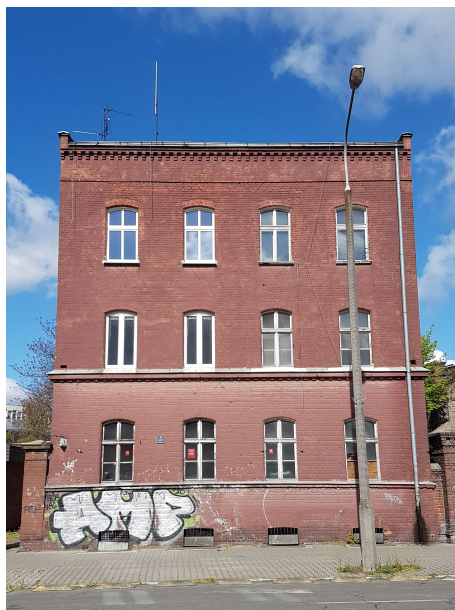
Elewacja frontowa jest symetryczna, czteroosiowa, czterokondygnacyjna, w tym poddasze użytkowe, w pełni ceglana. Na elewacji można wyróżnić ciągłe gzymsy podokienne (pierwsza i druga kondygnacja) oraz gzyms wieńczący. Historyczne okna kondygnacji naziemnych to okna skrzynkowe dwupoziomowe i dwudzielne (dolna kwatera okna z jednym szprosem), z krzyżem okiennym przesuniętym ku górze, zamknięte łukiem odcinkowym. Cokół elewacji zdewastowany przez graffiti.

Elewacja wschodnia R3 – stan obecny.

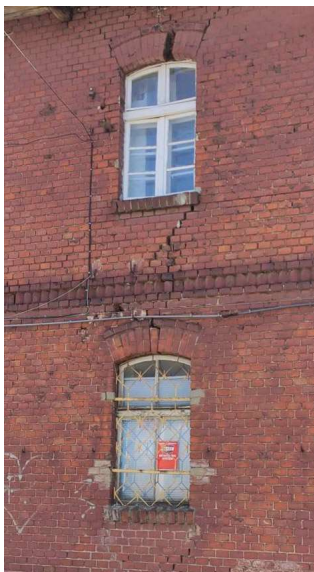
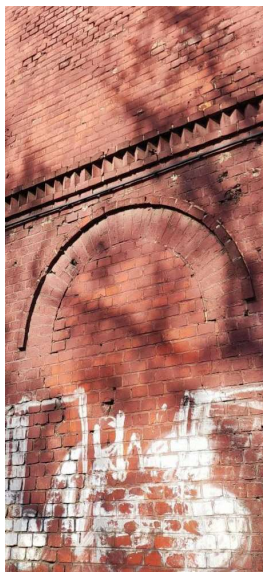
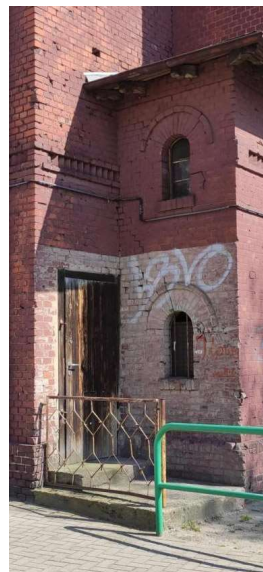
Warstwa elewacyjna murów z cegły klinkierowej z licznymi, widocznymi pęknięciami z przemieszczeniem rzędów cegieł (szczególnie nad i pod oknami) ubytkami w cegle oraz zaprawy pomiędzy cegłami. Ceglanościan jest silnie zabrudzone. Zniszczenia spowodowane są degradacją materiałów w środowisku zewnętrznym - czynniki atmosferyczne charakterystyczne dla środowiska miejskiego oraz spotęgowane działaniem człowieka, widoczne ukruszenia cegieł, ślady pocisków z II wojny światowej, powierzchnie

pokrywają napisy graffiti oraz część powierzchni była pomalowana wtórnie farbą. Wiele spoin jest wypłukanych i wykruszonych. Zaprawa jest miejscami luźna dająca się w łatwy sposób usunąć spomiędzy cegieł. Na powierzchniach cegieł i spoin występują partie skażone mikro- i makroflorą. Ściany z śladami zawilgocenia przy gruncie oraz w miejscach prowadzenia rynien i rur spustowych. Parapety zewnętrzne z cegieł pełnych częściowo pokryte malowaną blachą ocynkowaną. Główki cegieł parapetów zewnętrznych są uszkodzone mechanicznie. Stan techniczny elewacji można ocenić na dostateczny, wymagający remontu.

Zniszczenia i ubytki na elewacjach budynku R1 - stan obecny.

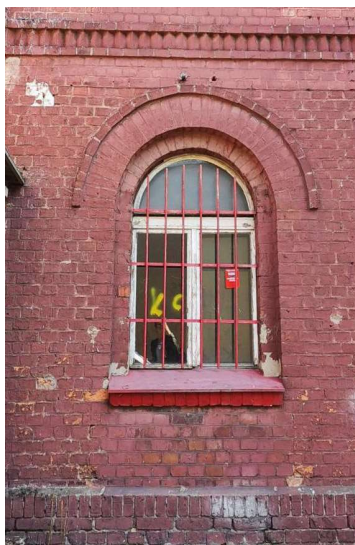
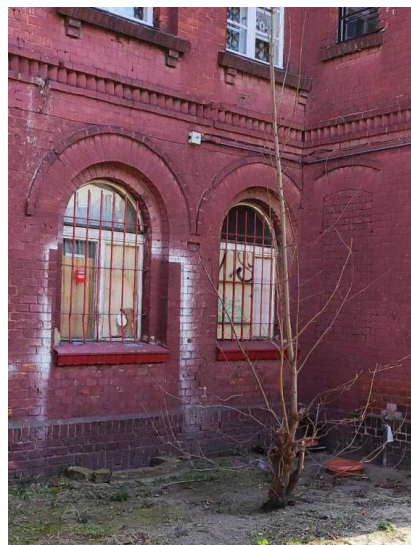
Historyczna stolarka okienna i drzwiowa w obiekcie jest w dostatecznym/złym stanie zachowania. Na drewnie znajdują się intensywnie łuszczące się powłoki malarskie, brak części szyb. Część z okien została wymieniona na PCV, jednakże nie zawsze odzwierciedlają one oryginał. W części otworów okiennych wstawiono zastępczą płytę OSB. Elementy stalowe w obrębie elewacji (kratki zewnętrzne okien) z widocznymi ogniskami korozji i uszkodzeniami powłok malarskich. Skrzynki przyłączy mediów są również w złym stanie technicznym.

Stolarka okienna w budynku R1. Ceglane parapety oraz wykończenie z blachy wtórnie malowane - stan obecny.

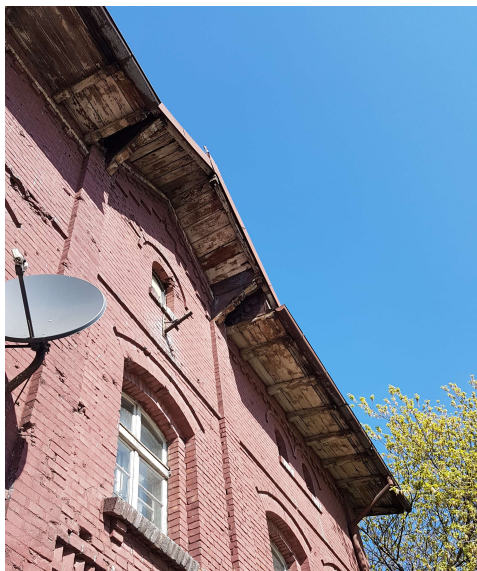
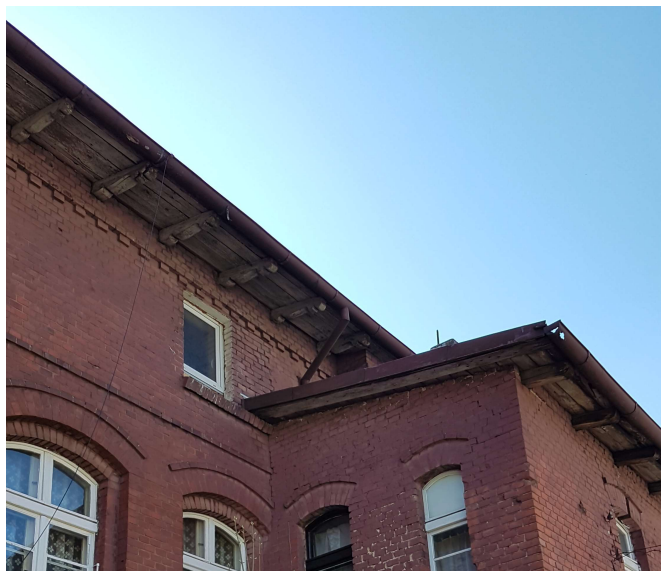
Pokrycie dachu jest miejscami nieszczelne. Deskowanie w miejscach przecieków oraz na zewnętrznych okapach jest zawilgocone i skorodowane. Okapy dachu są skorodowane i zdeformowane, częściowo wzmocnione blachą. Konstrukcja dachu jest w dostatecznym stanie technicznym wymagającym częściowej wymiany elementów drewnianych. Obróbki blacharskie oraz rynny i rury spustowe z blachy stalowej ocynkowanej i malowanej są w dostatecznym/złym stanie technicznym.

Okap dachu w budynku R1 - stan obecny.

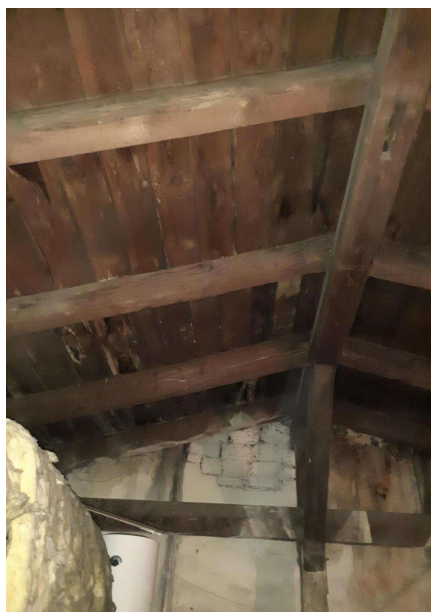
Poddasze w budynku R1. Widoczna wilgoć na ścianach - stan obecny.

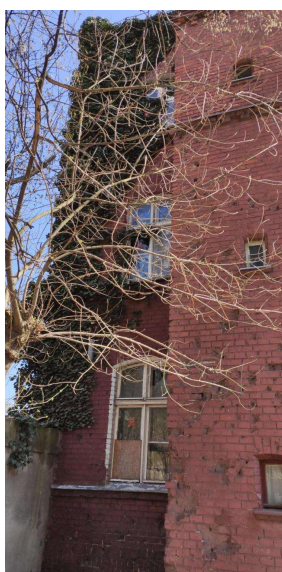
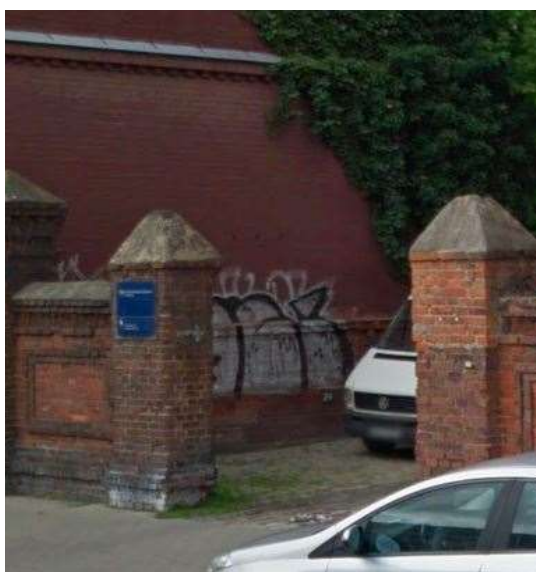
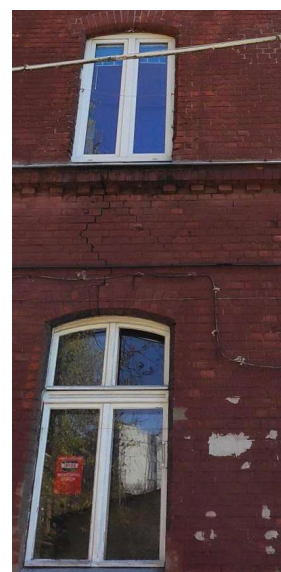
Warstwa elewacyjna murów z cegły klinkierowej z miejscowymi pęknięciami i ubytkami w cegle oraz zaprawy pomiędzy ceglami. Ceglane lico ścian jest silnie zabrudzone. Zniszczenia spowodowane są degradacją materiałów w środowisku zewnętrznym - czynniki atmosferyczne charakterystyczne dla środowiska miejskiego oraz spotęgowane działaniem człowieka, widoczne ukruszenia cegieł, liczne ślady pocisków z II

wojny światowej, powierzchnie pokrywają napisy graffiti oraz część powierzchni była pomalowana wtórnie farbą. Wiele spoin jest wypłukanych i wykruszonych. Zaprawa jest miejscami luźna dająca się w łatwy sposób usunąć spomiędzy cegieł. Na powierzchniach cegieł i spoin występują partie skażone mikro- i makroflorą. Ściany z śladami zawilgocenia przy gruncie oraz w miejscach prowadzenia rynien i rur spustowych. Parapety zewnętrzne z cegieł pełnych częściowo pokryte malowaną blachą ocynkowaną. Na blasze znajdują się intensywnie łuszczące się powłoki malarskie. Główki cegieł parapetów zewnętrznych są uszkodzone mechanicznie. Na elewacji występują fragmenty prowadzonych instalacji oraz liczne zabrudzenia wtórnymi zaprawami, będącymi pozostałościami po pracach montażowych przy instalacjach kablowych, a także wtórne wyprawy tynkowe, którymi częściowo pokryto pierwotny, ceglany watek muru. Stan techniczny elewacji można ocenić na dostateczny/dobry, wymagający remontu.

Zniszczenia i ubytki na elewacjach budynku R1 - stan obecny.

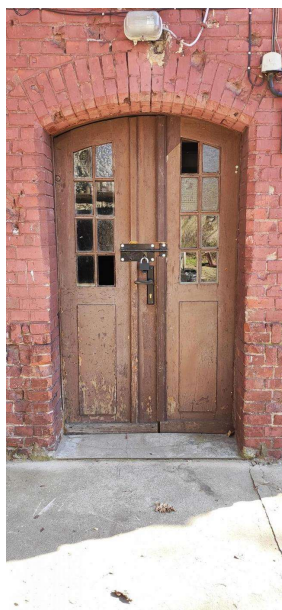
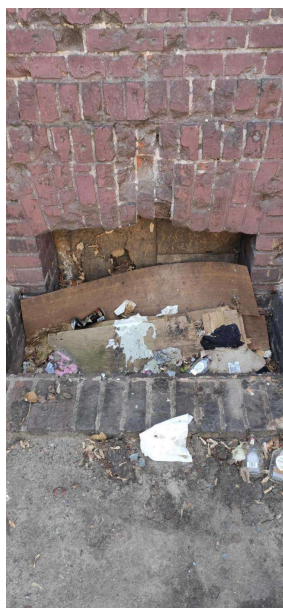
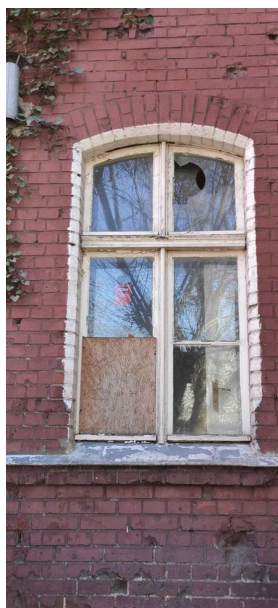
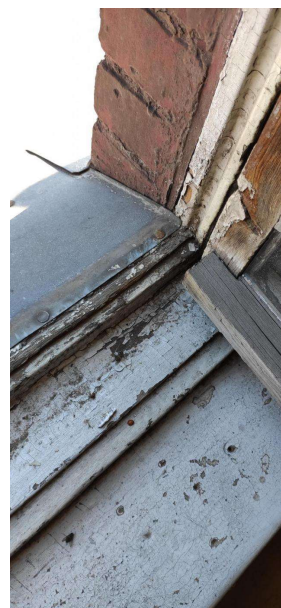
Stolarka okienna i drzwiowa w budynku R3. Część okien/otworów okiennych zastąpiona płytą OSB - stan obecny.

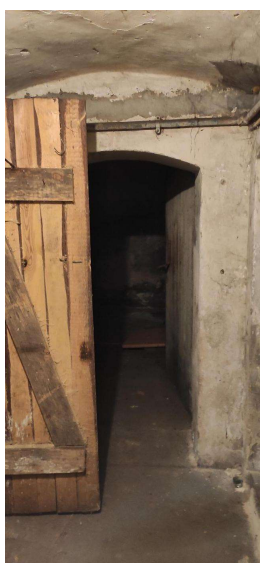
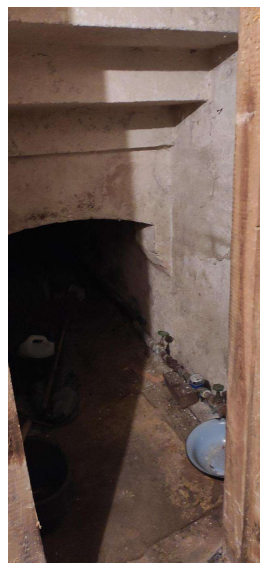
Ściany wewnętrzne są w dostatecznym/dobrym stanie technicznym. Ściany w części dolnej oraz przy oknach są zawilgocone i zagrzybione. Elementy stalowe stropu piwnicy od spodu pokryte są korozją. Stropy międzykondygnacyjne są w dobrym stanie technicznym. Stan techniczny schodów jest dobry oprócz okładzin, które są zużyte i wytarte. Pomieszczenia pierwotnie były ogrzewane przez piece kaflowe.

Piwnica w budynku R3 - stan obecny.

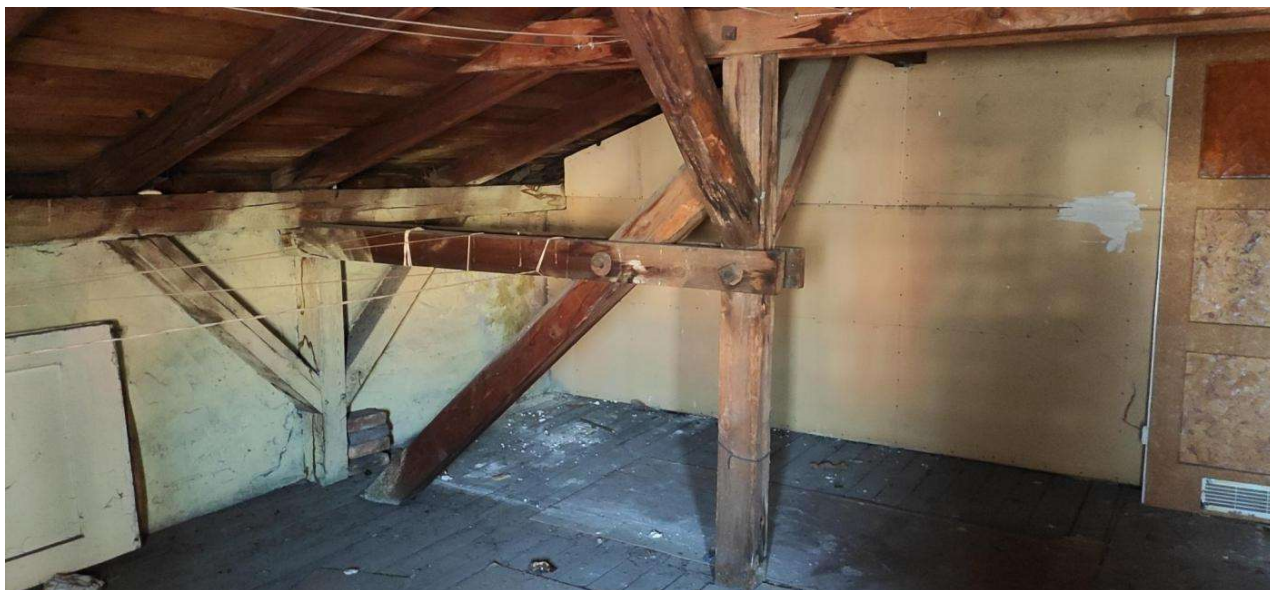
Poddasze w budynku R3 - oryginalna więźba dachowa - stan obecny. Ściany poddasza mocno zawilgocone.

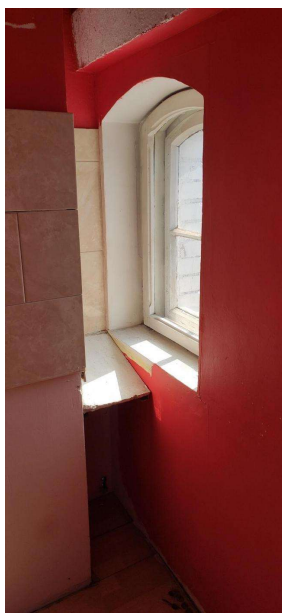
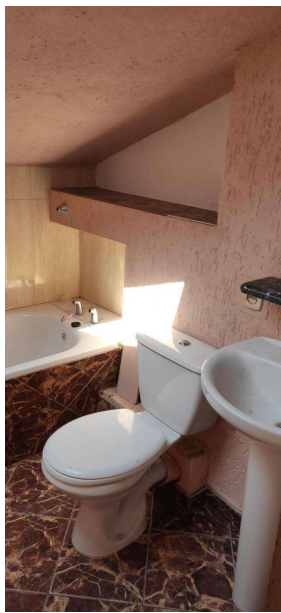
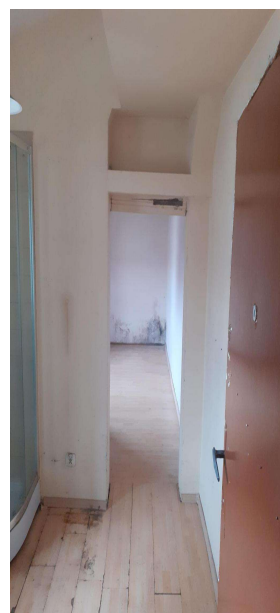
Poddasze w budynku R3 - część zaadaptowana na mieszkanie - stan obecny. Oryginalna więźba dachowa wtórnie obudowana. Ściany poddasza mocno zawilgocone.

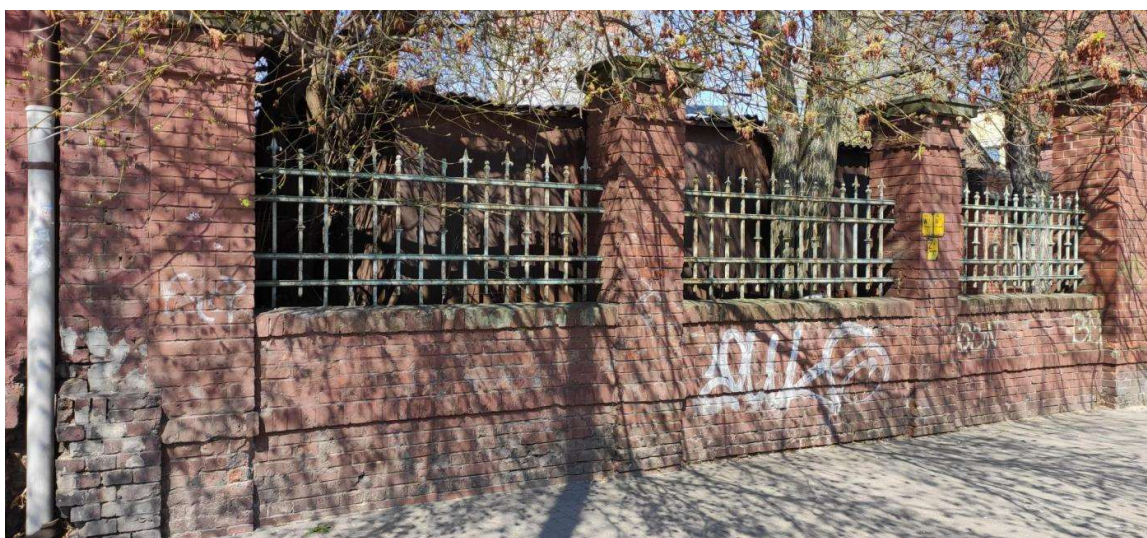
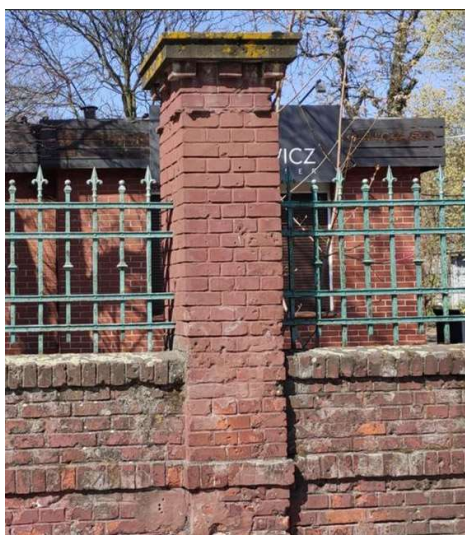
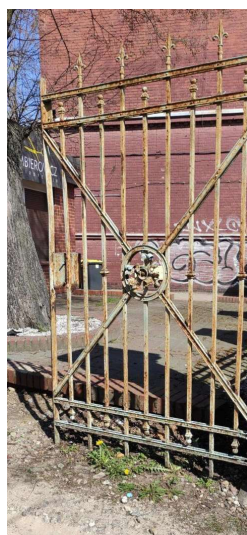
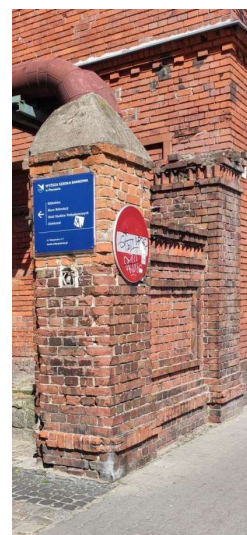
Stan zachowania zabytkowego muru jest dostateczny/zły. Na powierzchni muru występują liczne ubytki w cegle oraz zaprawy pomiędzy cegłami. Ceglane lico muru jest silnie zabrudzone. Zniszczenia spowodowane są degradacją materiałów w środowisku zewnętrznym - czynniki atmosferyczne

charakterystyczne dla środowiska miejskiego oraz spotęgowane działaniem człowieka, widoczne ukruszenia cegieł, ślady pocisków z II wojny światowej, powierzchnie pokrywają napisy graffiti. Na powierzchniach cegieł i spoin występują duże skupiska porostów i glonów, szczególnie widoczne w postaci żółtych, zielonych i czarnych wykwitów. Wypełnienia przęseł z elementów stalowych są w nie najgorszym stanie, bez wtórnych przeróbek. Miejscowo skorodowane, częściowo wybrakowane (brak skrzydła bramy). Na odcinku pomiędzy budynkiem R3 a budynkiem przy ul. Powstańców Wielkopolskich 1 czapy słupów uległy znacznemu wykruszeniu. Na odcinku wzdłuż drogi wewnętrznej (kontynuacja północnej elewacji budynku R3) fragment muru został wykonany na prosto, bez ceglanych elementów dekoracyjnych.

Zabytkowy mur od strony ul. Ratajczaka - stan obecny.

7. Demontaż luźnych, niestabilnych cegieł i tych najbardziej zniszczonych (również uszkodzonych od pocisków), wytypowanych do wymiany.

Ze względu na silną degradację spoin zaleca się usunięcie wszystkich spoin. Przed ich usunięciem należy dopasować do oryginalnej spoiny kolorystykę, uziarnienie i sposób opracowania nowej spoiny.

6. Pomalowanie elementów ogrodzenia farbą do metalu w kolorystyce uzgodnionej z Miejskim Konserwatorem Zabytków.
7. Odcinkowe odkopanie murów do fundamentów i przeprowadzenie ich prostowania zgodnie z projektem opracowanym przez konstruktora.

11. Wzmocnienie strukturalne oraz wypełnienie pustek i szczelin w strukturze muru (zgodnie z pkt 12.1).
12. Uzupełnienia ubytków w ceglach (zgodnie z pkt. 12.1).

13. Uzupełnienia ubytków w wątku ceglanym (zgodnie z pkt. 12.1).
14. Odtworzenie brakujących czap słupów zatwierdzone przez Miejskiego Konserwatora Zabytków.

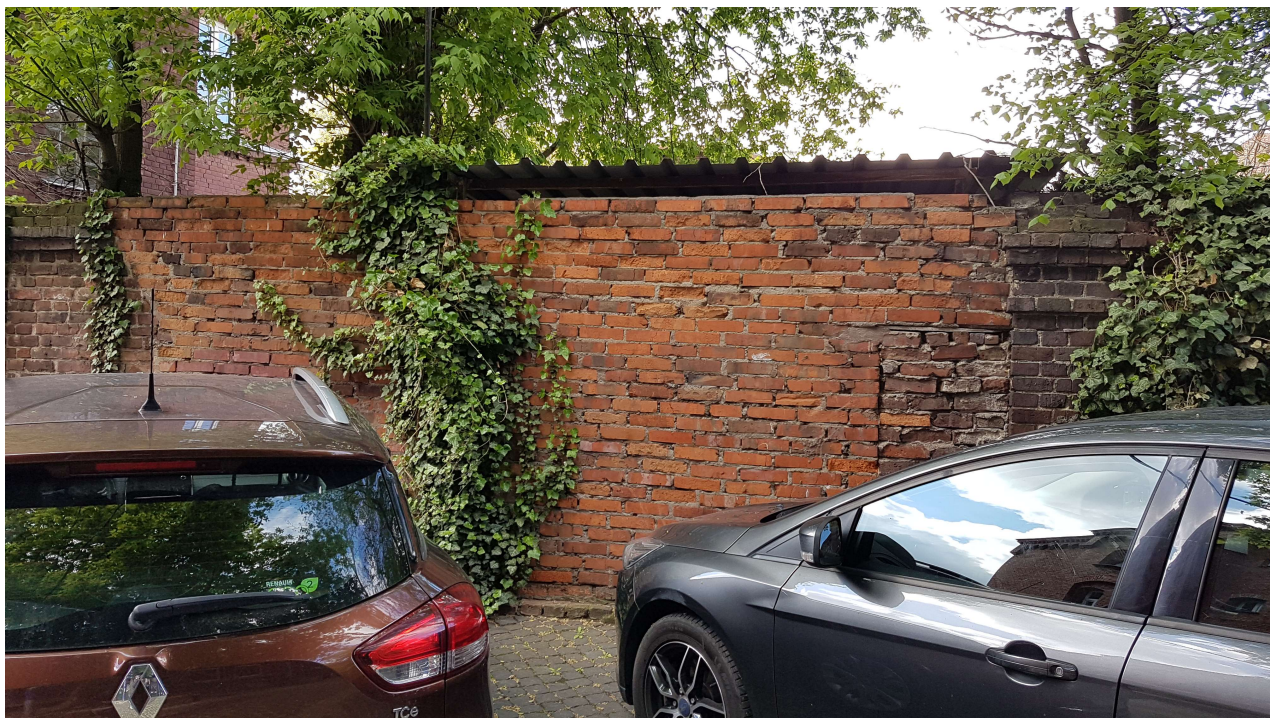
Wtórny fragment muru od strony drogi wewnętrznej - stan obecny.
