Program prac konserwatorskich i restauracyjnych dla budynków mieszkalnych przy ul. Ratajczaka 1 i 3, części budynków dydaktycznych przy ul. Powstańców Wielkopolskich 1 i ul. Ratajczaka 5/7, oraz zabytkowego muru, na terenie dawnego zespołu koszarowego, w Poznaniu

Autor opracowania:

mgr Katarzyna Wypych

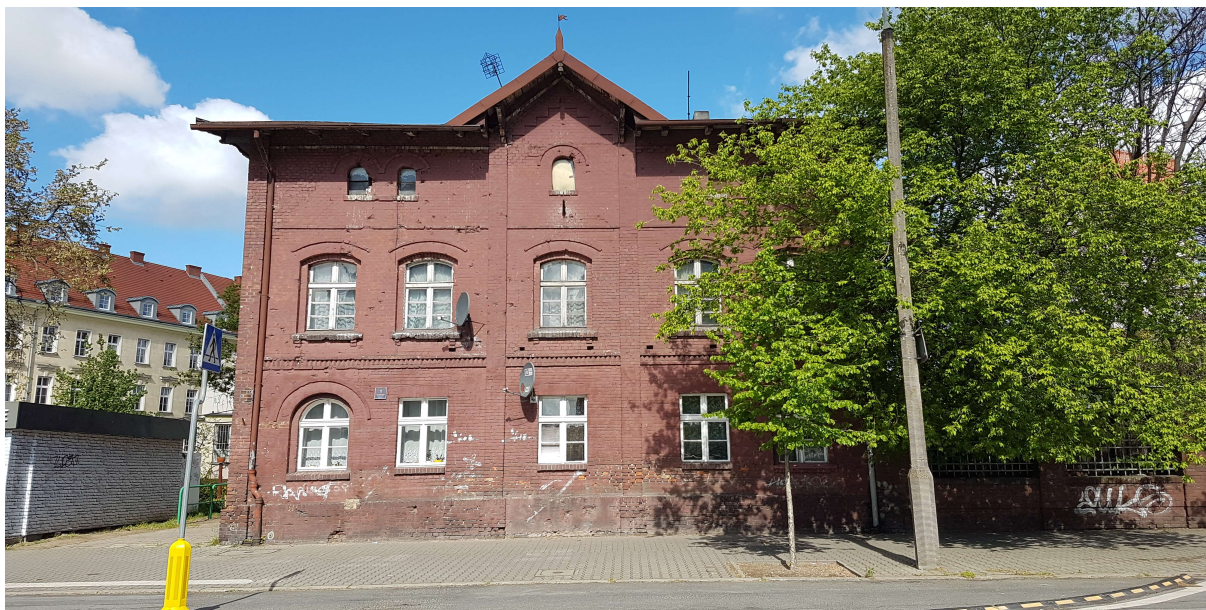
Elewacja frontowa jest symetryczna, pięcioosiowa (na ostatniej kondygnacji rytm jest zaburzony - pary osi bocznych są zbliżone do siebie), trzykondygnacyjna, w tym poddasze użytkowe, w pełni ceglana. W centralnej osi elewacja zwieńczona jest trójkątnym naczółkiem. Na elewacji można wyróżnić ceglany cokół, gzymsy kordonowe, gzyms wieńczący, lizeny. Otwory okienne podkreślone ceglany łukami w górnej partii (za wyjątkiem trzech okien w obrębie parteru zamkniętych prostym nadprożem) oraz gzymsami podokiennymi. Historyczne okna skrzynkowe w obrębie pierwszej i drugiej kondygnacji to okna dwupoziomowe i dwudzielne (dolna kwatera okna z jednym lub dwoma szprosami), z krzyżem okiennym przesuniętym ku górze. Otwory okienne na ostatniej kondygnacji wtórnie zasklepięte płytą OSB. Część okien wymienionych na PCV. Elewację wieńczy wydatny drewniany okap.

Elewacja frontowa R1 – stan obecny.

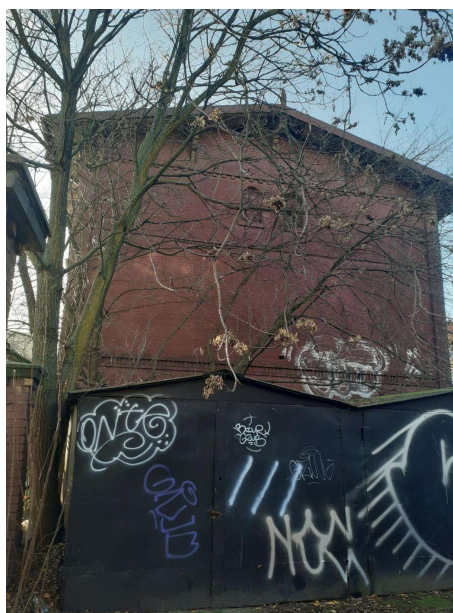
Elewacja północna (elewacja szczytowa) jest symetryczna, trzykondygnacyjna, w tym poddasze użytkowe, w pełni ceglana. Na elewacji można wyróżnić ceglany cokół, gzymsy kordonowe, gzyms wieńczący, lizeny akcentujące naroża budynku. Dwa otwory okienne na ostatniej kondygnacji podkreślone ceglanymi łukami w górnej partii oraz gzymsami podokiennymi. Elewację wieńczy wydatny drewniany okap z profilowanymi końcówkami krokwi.

Elewacja północna R1 – stan obecny.

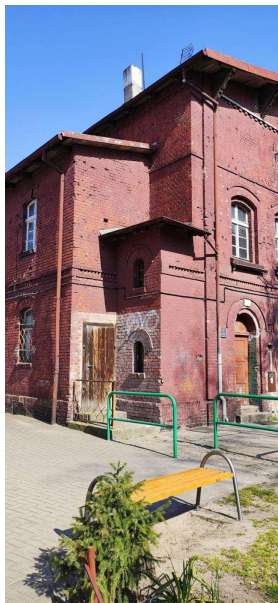
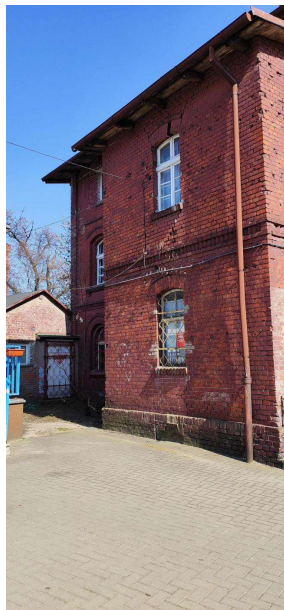
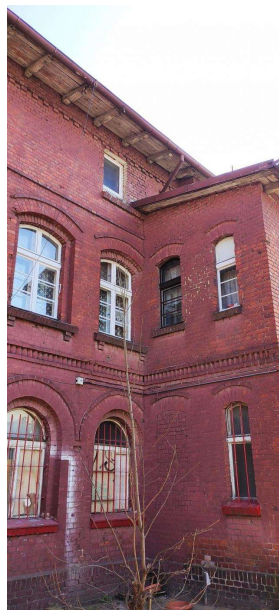
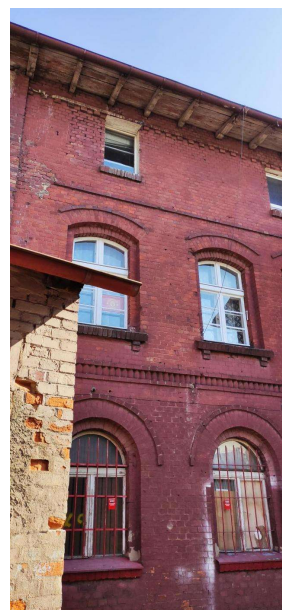
Elewacja zachodnia (tylna) jest niesymetryczna, trzykondygnacyjna, w tym poddasze użytkowe, w pełni ceglana z dwukondygnacyjnym oraz jednokondygnacyjnym ryzalitem. Na elewacji głównej bryły budynku można wyróżnić ceglany cokół, gzymsy kordonowe, gzyms wieńczący oraz lizenę akcentującą narożnik budynku. Na elewacji dwukondygnacyjnego ryzalitu widać kontynuację ceglanego cokołu oraz gzymsu pomiędzy pierwszą a drugą kondygnacją. Otwory okienne podkreślone ceglanymi łukami w górnej partii oraz gzymsami podokiennymi. Historyczne okna w obrębie pierwszej i drugiej kondygnacji głównej bryły i dwukondygnacyjnego ryzalitu to okna dwupoziomowe i dwudzielne/jednodzielne (dolna kwatera okna z dwoma szprosami), z krzyżem okiennym przesuniętym ku górze. Na ostatniej kondygnacji okna zamknięte na prosto, jednodzielne. Okna jednokondygnacyjnego ryzalitu zwieńczone łukiem, jednoskrzydłowe. Część okien wymienionych na PCV. W części okien parteru zamocowano stalowe kraty. Elewację wieńczy wydatny drewniany okap z profilowanymi końcówkami krokwi.

Elewacja zachodnia R1 – stan obecny.

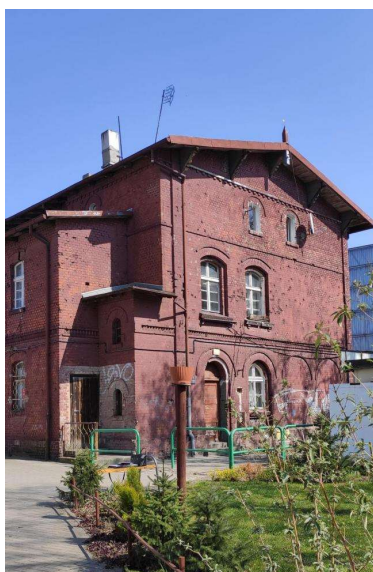
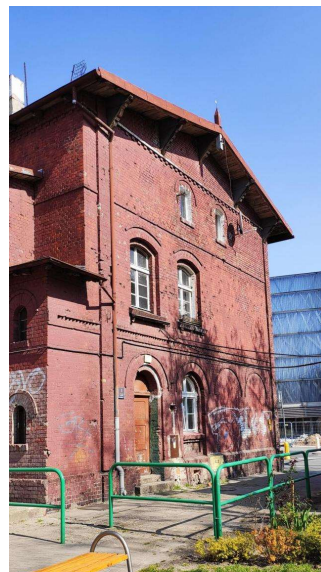
Elewacja południowa (elewacja szczytowa) jest niesymetryczna, trzykondygnacyjna, w tym poddasze użytkowe, w pełni ceglana. Na elewacji można wyróżnić ceglany cokół, gzymsy kordonowe, gzymsy wieńczące, lizeny. Otwory okienne podkreślone ceglany łukami w górnej partii oraz gzymsami podokiennymi. Historyczne okna w obrębie pierwszej i drugiej kondygnacji to okna dwupoziomowe i dwudzielne (dolna kwatera okna z jednym lub dwoma szprosami), z krzyżem okiennym przesuniętym ku górze. Okna na ostatniej kondygnacji zamknięte łukiem odcinkowym, jednodelne. Drzwi do budynku drewniane. Elewację wieńczy wydatny drewniany okap z profilowanymi końcówkami krokwi.

Elewacja południowa R1 – stan obecny.

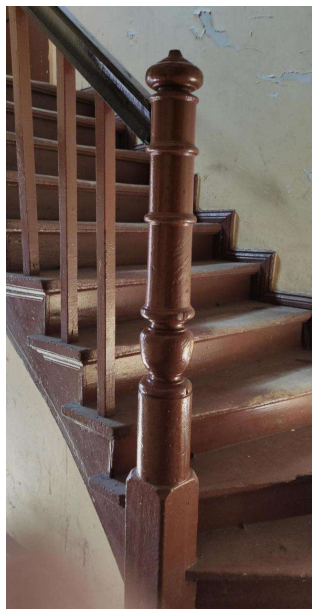
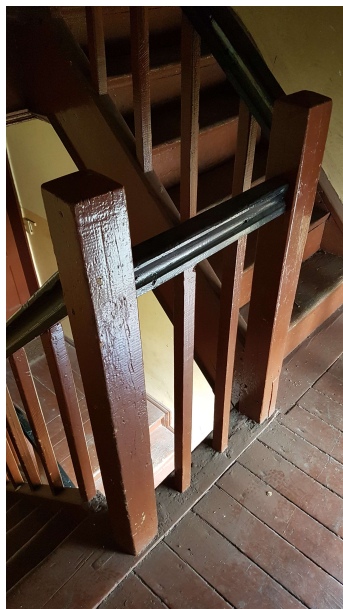
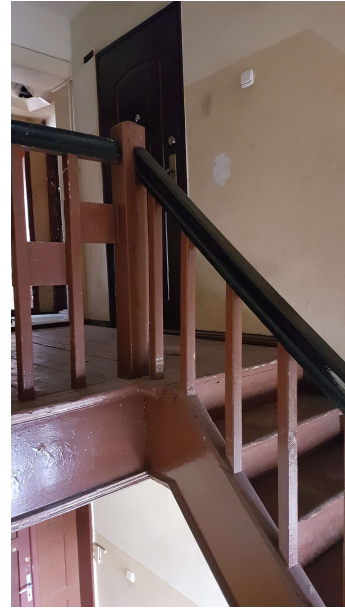
Schody drewniane na belkach policzkowych z oryginalną drewnianą balustradą z toczonym słupkiem początkowym podtrzymywaną w skrajnych punktach przez proste słupki.

Drewniane schody i balustrada w budynku R1 – stan obecny.

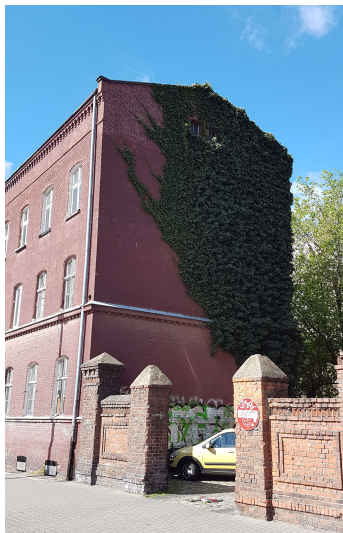
Elewacja północna (elewacja szczytowa) jest symetryczna, czterokondygnacyjna, w tym poddasze użytkowe, w pełni ceglana. Na elewacji można wyróżnić gzymsy będący kontynuacją gzymsów podokiennych z elewacji sąsiednich. Okna na ostatniej kondygnacji zamknięte łukiem odcinkowym, jednokształtne. Elewacja w dużej części porośnięta przez bluszcz.

Elewacja północna R3 – stan obecny.

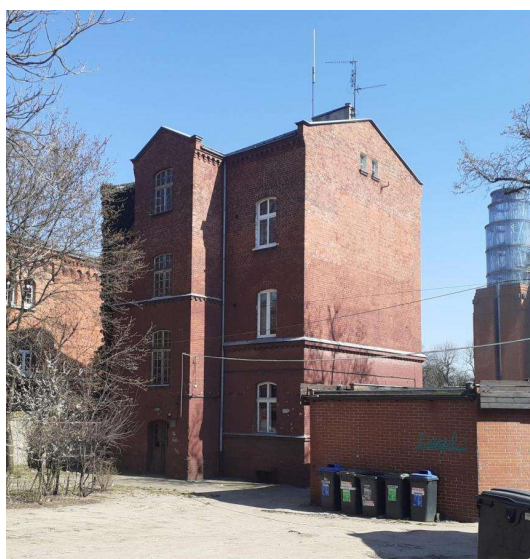
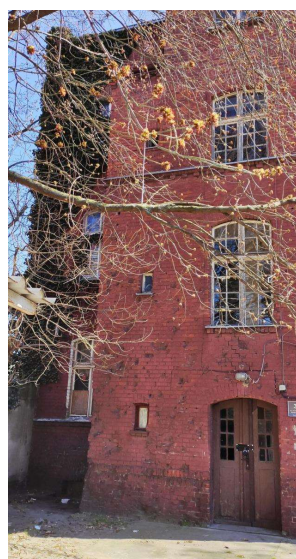
Elewacja zachodnia (tylna) jest niesymetryczna, trzyosiowa, czterokondygnacyjna, w tym poddasze użytkowe, w pełni ceglana z trzykondygnacyjnym ryzalitem. Na elewacji głównej bryły budynku można wyróżnić ciągle gzymsy podokienne (pierwsza i druga kondygnacja) oraz gzyms wieńczący. Na elewacji ryzalitu można wyróżnić jeden gzyms podokienny oraz gzyms wieńczący. Historyczne okna w obrębie elewacji głównej bryły to okna skrzynkowe dwupoziomowe i dwudzielne (dolna kwatera okna z jednym szprosem), z krzyżem okiennym przesuniętym ku górze, zamknięte łukiem odcinkowym. Okna w ryzalicie, będące oknami klatki schodowej, to okna skrzynkowe dwupoziomowe i dwudzielne (szprosły poziome i pionowe), zamknięte łukiem odcinkowym. Drzwi do budynku drewniane, dwuskrzydłowe z naświetlem. Część elewacji (od strony elewacji północnej) porośnięta przez bluszcz.

Elewacja zachodnia R3 – stan obecny.

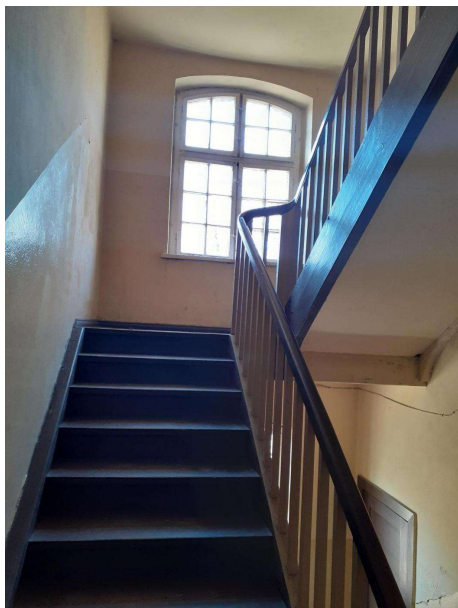
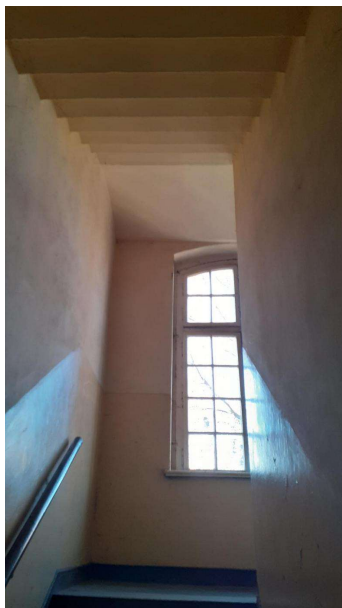
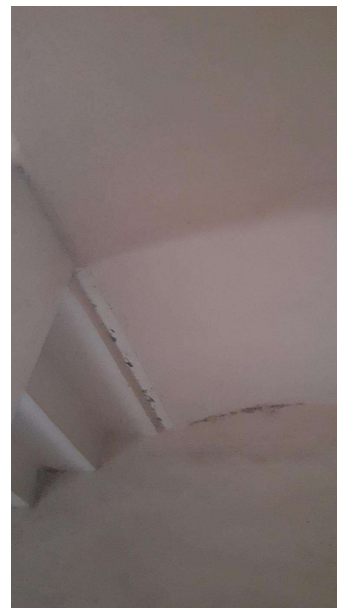
Schody wykonane z granitowych bloków (ciosów), podesty i spoczniki wykonane jako strop odcinkowy na belkach stalowych. Schody na poddasze drewniane na belkach polichzkowych, z drewnianymi balustradami.

Klatka schodowa w budynku R3 – stan obecny. Detal stropu łukowego nad spocznikiem.

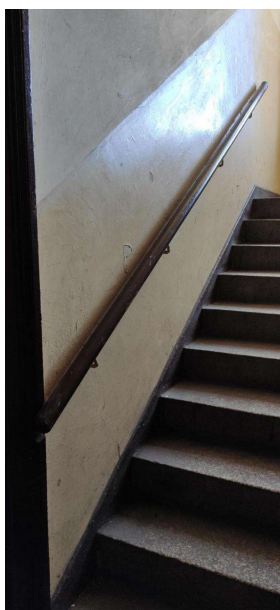
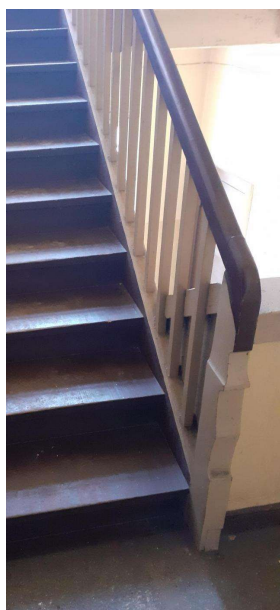
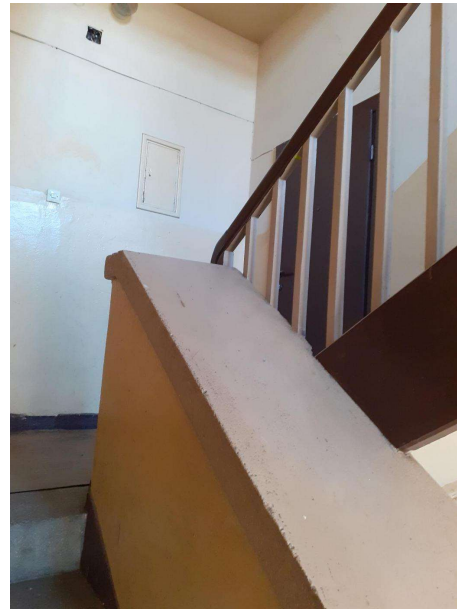
Klatka schodowa w budynku R3 – oryginalna drewniana balustrada – stan obecny

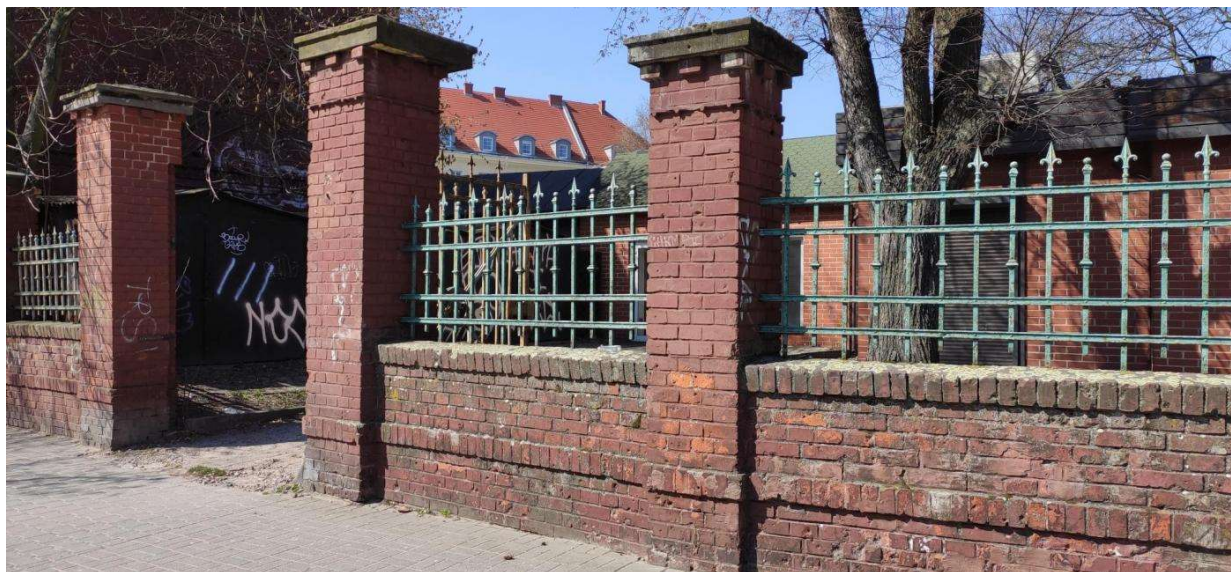
Zabytkowy mur ceglany pomiędzy budynkami R1 a R3 – stan obecny.

Stan zachowania zabytkowego muru jest dostateczny/zły. Na powierzchni muru występują liczne ubytki w cegle oraz zaprawy pomiędzy cegłami. Ceglane lico muru jest silnie zabrudzone. Zniszczenia spowodowane są degradacją materiałów w środowisku zewnętrznym - czynniki atmosferyczne

charakterystyczne dla środowiska miejskiego oraz spotęgowane działaniem człowieka, widoczne ukruszenia cegieł, ślady pocisków z II wojny światowej, powierzchnie pokrywają napisy graffiti. Na powierzchniach cegieł i spoin występują duże skupiska porostów i glonów, szczególnie widoczne w postaci żółtych, zielonych i czarnych wykwitów. Wypełnienia przęseł z elementów stalowych są w nie najgorszym stanie, bez wtórnych przeróbek. Miejscowo skorodowane, częściowo wybrakowane (brak skrzydła bramy). Na odcinku pomiędzy budynkiem R3 a budynkiem przy ul. Powstańców Wielkopolskich 1 czapy słupów uległy znacznemu wykruszeniu. Na odcinku wzdłuż drogi wewnętrznej (kontynuacja północnej elewacji budynku R3) fragment muru został wykonany na prosto, bez ceglanych elementów dekoracyjnych.

7. Demontaż luźnych, niestabilnych cegieł i tych najbardziej zniszczonych (również uszkodzonych od pocisków), wytypowanych do wymiany.

Ze względu na silną degradację spoin zaleca się usunięcie wszystkich spoin. Przed ich usunięciem należy dopasować do oryginalnej spoiny kolorystykę, uziarnienie i sposób opracowania nowej spoiny.

Mineralne zaprawy do uzupełnień powinny charakteryzować się podobnymi parametrami fizyko-mechanicznymi, strukturą oraz kolorystyką jak cegła. Przed przystąpieniem do uzupełniania ubytków należy odpowiednio przygotować podłoże - odpylić, oczyścić. Do uzupełnienia ubytków zaleca się przygotowanie, przez konserwatora dzieł sztuki, zaprawy o odpowiednich parametrach na bazie wapna trasowego z piaskiem kwarcowym o odpowiedniej frakcji czy/i mączką ceglana podbarwianej syrkami pigmentami. Ewentualnie do uzupełnienia ubytków można użyć gotowych, barwionych w masie zapraw mineralnych firmy Remmers, czy Optolith lub równoważnych. Należy pamiętać o konieczności sezonowania zapraw.

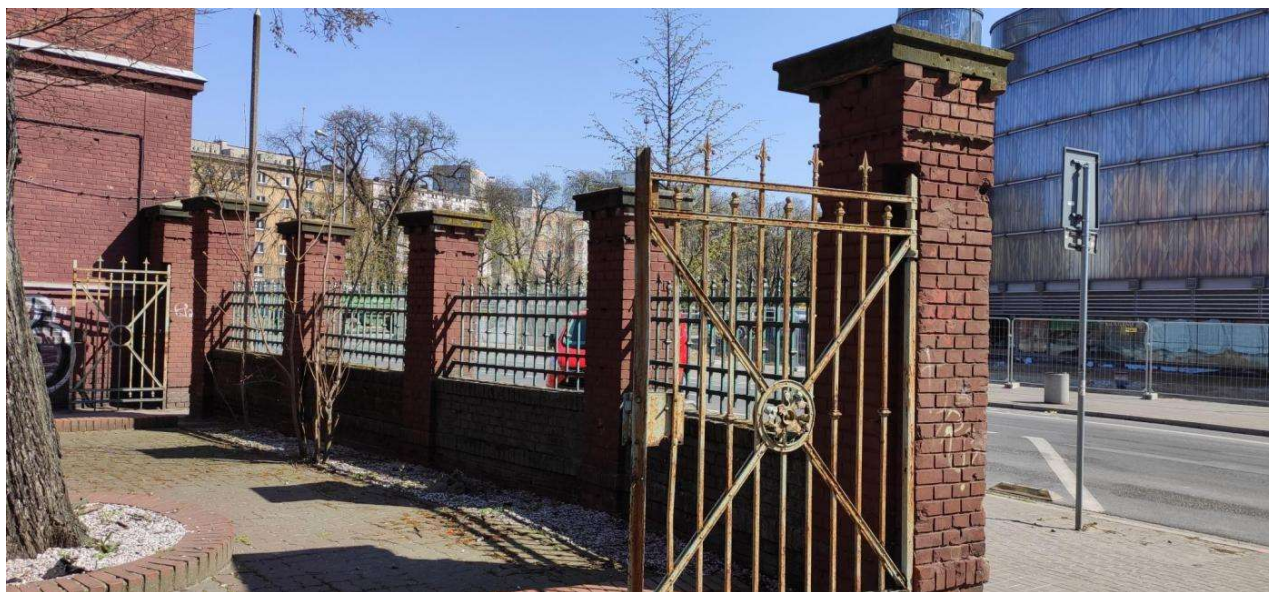
Zabytkowy mur ceglany pomiędzy budynkami R1 a R3 – stan obecny.

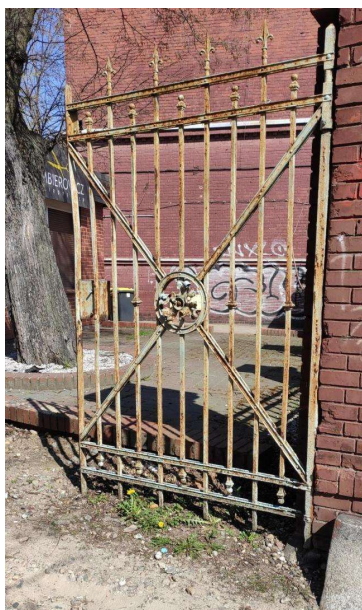
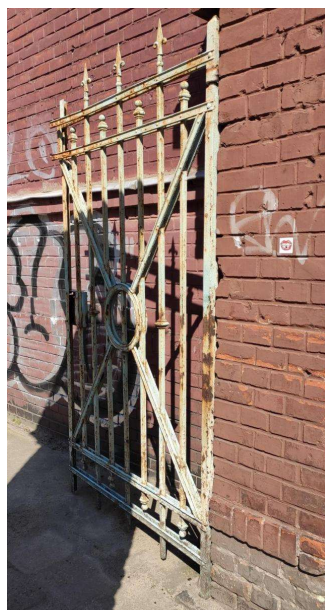
dwuskrzydłowa brama (zachowało się jedno skrzydło) oraz furtka z kutych elementów stalowych – jednolite pod kątem wzornictwa z resztą ogrodzenia.

Oryginalne skrzydło bramy oraz furtka – stan obecny.

4. Uzupełnienie ewentualnych braków detalu i naprawa uszkodzeń metodami kowalskimi i ślusarskimi.
5. Pomalowanie elementów metaloplastycznych poddanych czyszczeniu podkładem antykorozyjnym.

6. Pomalowanie elementów ogrodzenia farbą do metalu w kolorystyce uzgodnionej z Miejskim Konserwatorem Zabytków.
7. Odcinkowe odkopanie murów do fundamentów i przeprowadzenie ich prostowania zgodnie z projektem opracowanym przez konstruktora.

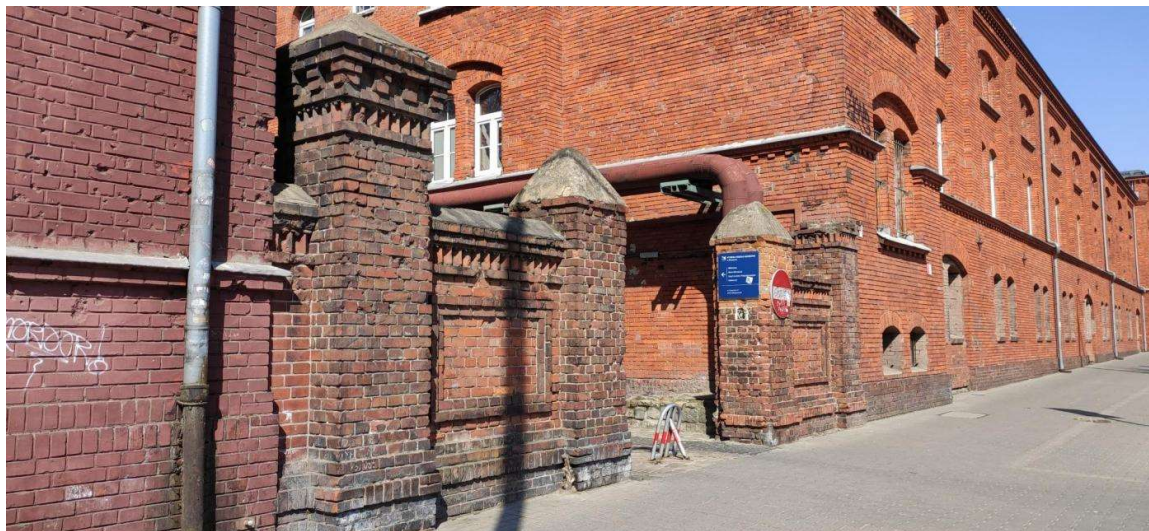
Drugą część zabytkowego muru, z cegły pełnej, stanowi trzyprzęsłowy odcinek pomiędzy budynkiem R3 a budynkiem ul. Powstańców Wielkopolskich 1 od strony ul. Ratajczaka. Każde przęsło muru rozdzielone jest ceglany słupem na rzucie kwadratu, zwieńczonymi czterosпадowymi daszkami z betonu. Przęsła w konstrukcji ramowo-płycinowej z ceglany cokołem. Brakujący element stanowi środkowe przęsło, w którym prawdopodobnie pierwotnie była brama.

Zabytkowy mur ceglany pomiędzy budynkami R1 a budynkiem przy ul. Powstańców Wielkopolskich 1 – widok od ul. Ratajczaka – stan obecny.

13. Uzupełnienia ubytków w wątku ceglanym (zgodnie z pkt. 12.1).
14. Odtworzenie brakujących czap słupów zatwierdzone przez Miejskiego Konserwatora Zabytków.

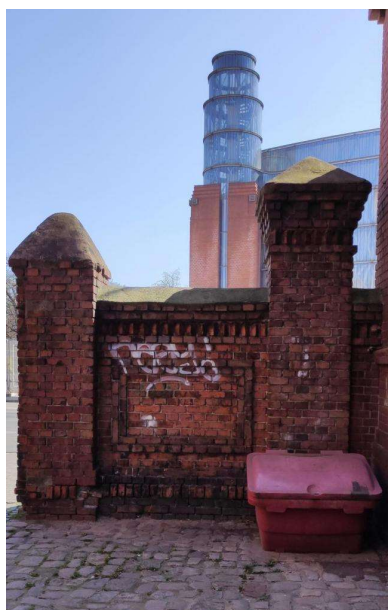
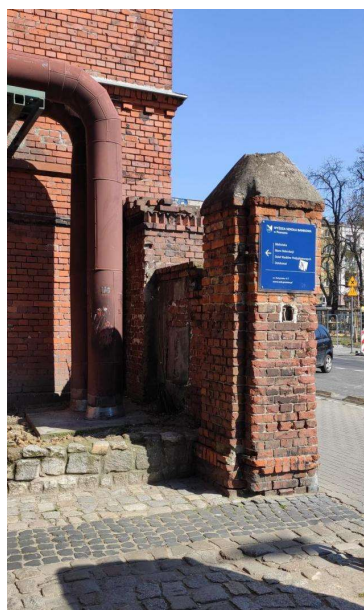
Zabytkowy mur ceglany pomiędzy budynkami R1 a budynkiem przy ul. Powstańców Wielkopolskich 1 – widok od strony drogi wewnętrznej – stan obecny.

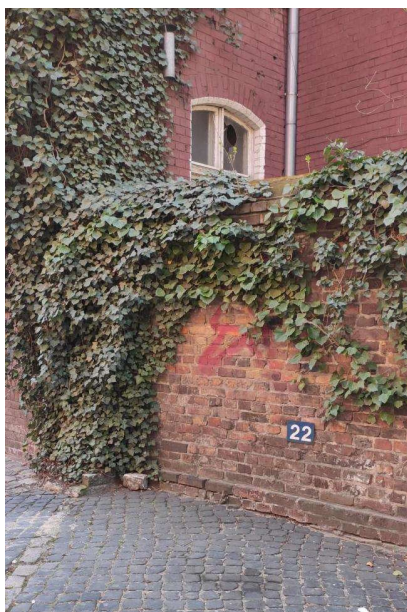
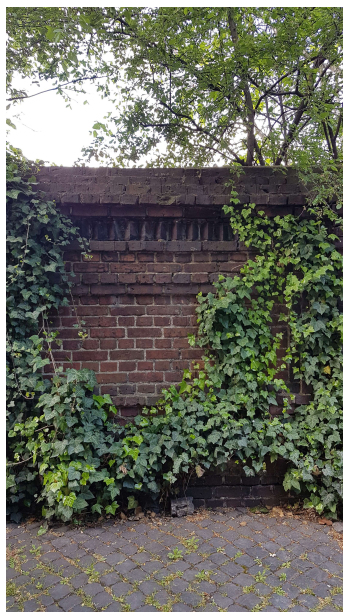
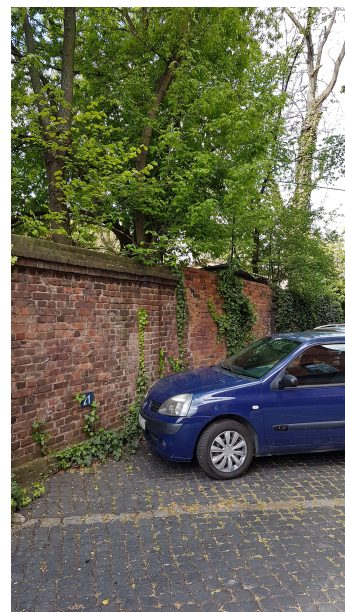
Zabytkowy mur ceglany wzdłuż drogi wewnętrznej (kontynuacja północnej elewacji budynku R3) od strony budynku przy ul. Ratajczaka 5/7 oraz ul. Powstańców Wielkopolskich 1 - stan obecny.

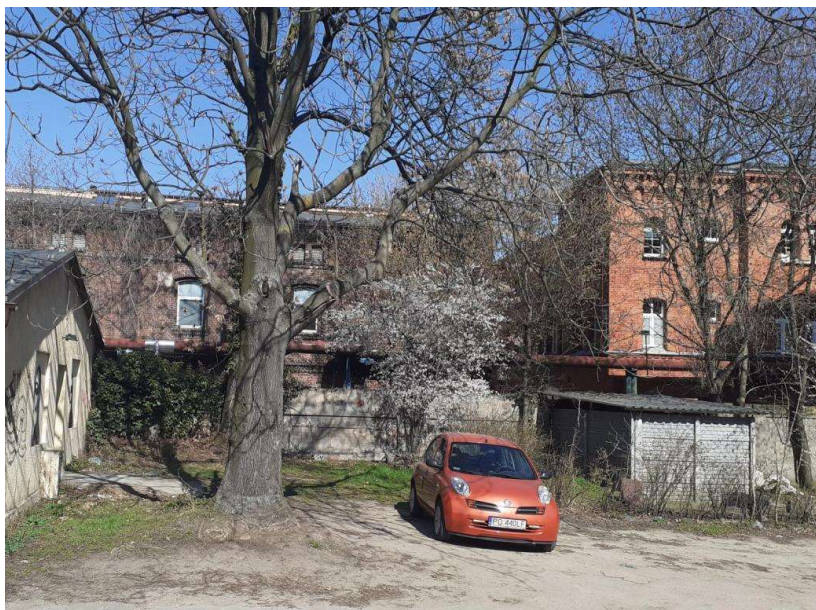
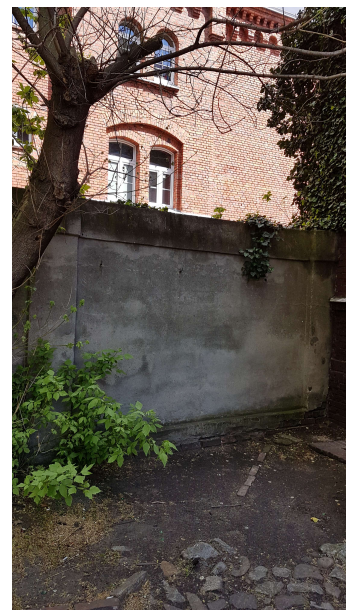
Zabytkowy mur ceglany wzdłuż drogi wewnętrznej od strony budynku R3 - stan obecny.

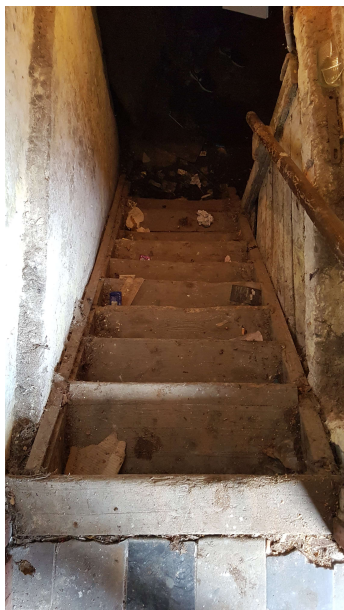
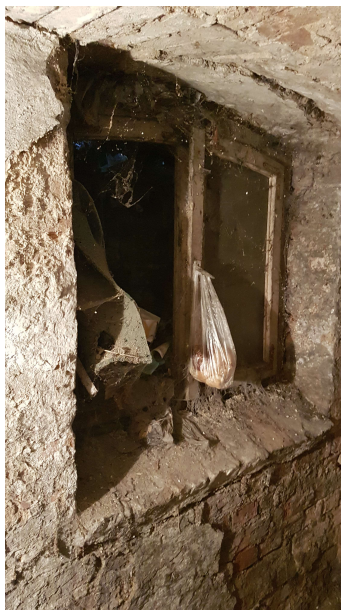
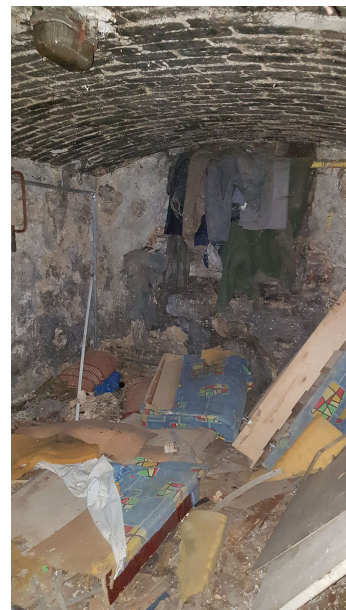
Ściany wewnętrzne są w dostatecznym/dobrym stanie technicznym. Ściany w części dolnej oraz przy oknach i na poddaszu są zawilgocone i zagrzybione. Elementy stalowe stropu piwnicy od spodu pokryte są korozją. Stropy międzykondygnacyjne są w dobrym stanie technicznym (do potwierdzenia po wykonaniu odkrywek). Stan techniczny schodów jest dobry oprócz okładzin, które są zużyte i wytarte. Ponadto na

Piwnica w budynku R1.

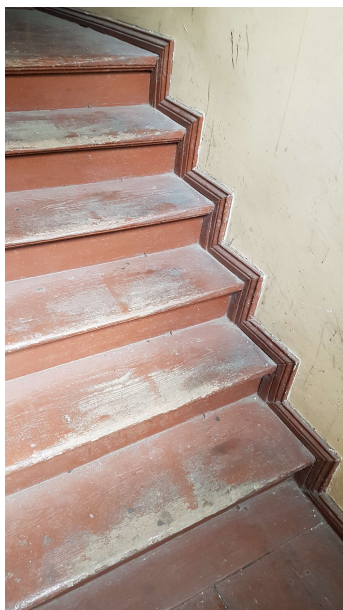
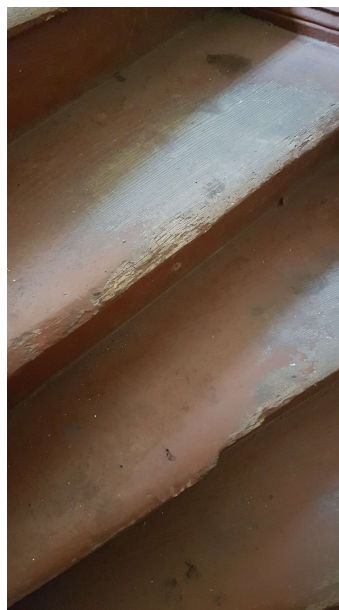
stopnicach widoczne ślady żerowania owadów. W niektórych pomieszczeniach brak jest podłóg i tynków na ścianach.

Schody w budynku R1 między kondygnacją parteru a piętra - stan obecny.

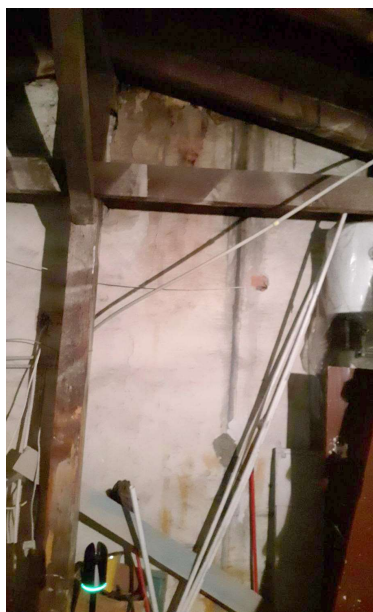
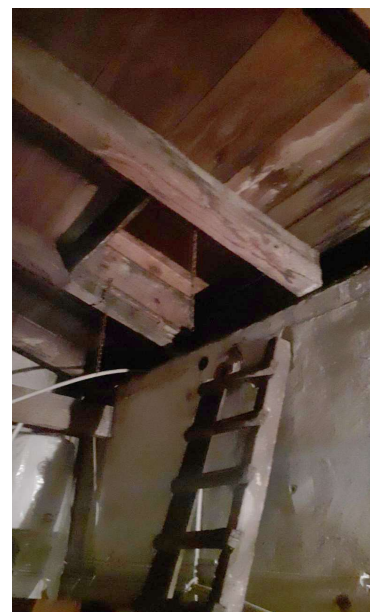
Poddasze w budynku R1. Widoczna wilgoć na ścianach - stan obecny.

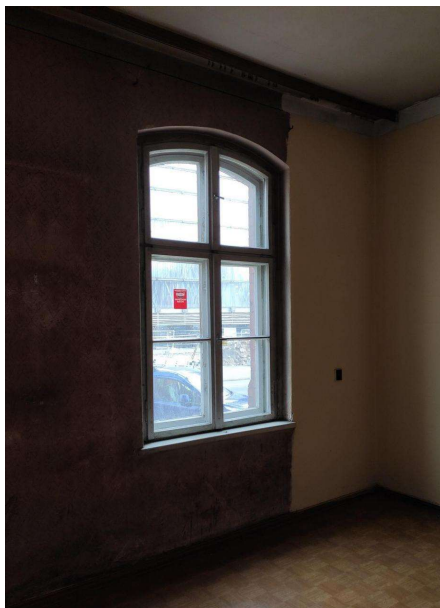
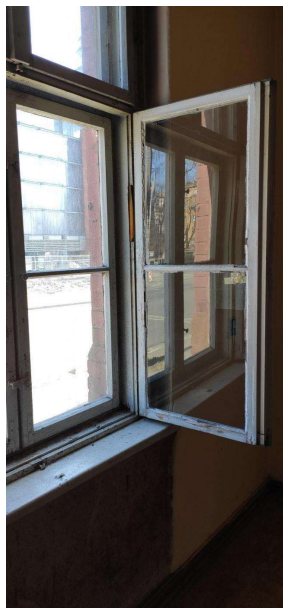
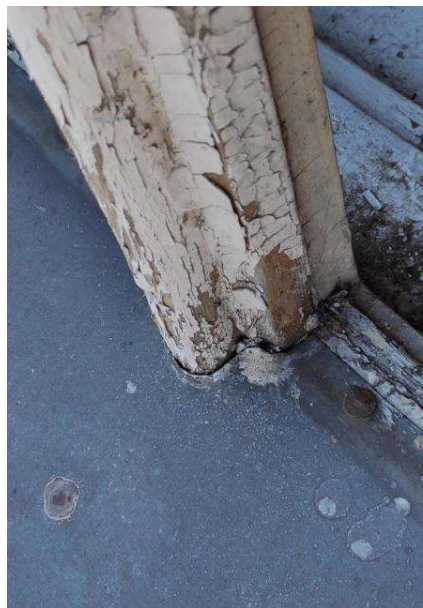
Oryginalna stolarka okienna w budynku R3 - stan obecny..

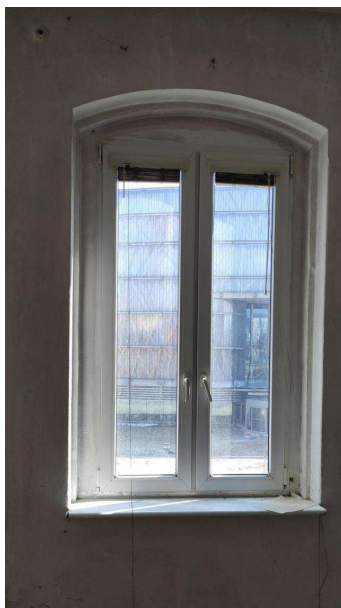
Stolarka okienna z PCV w budynku R3 – brak szprosów odzwierciedlający historyczny podział okna - stan obecny..

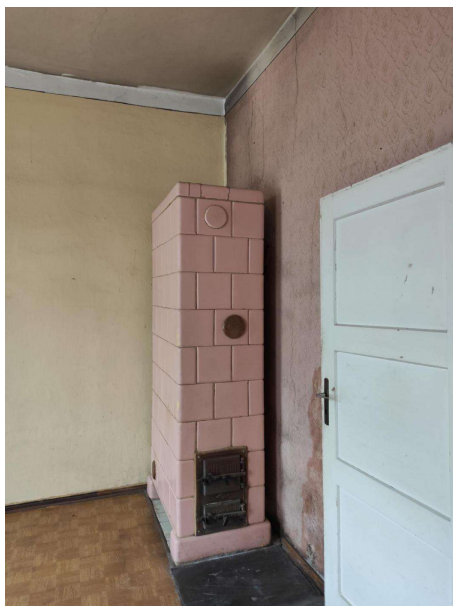
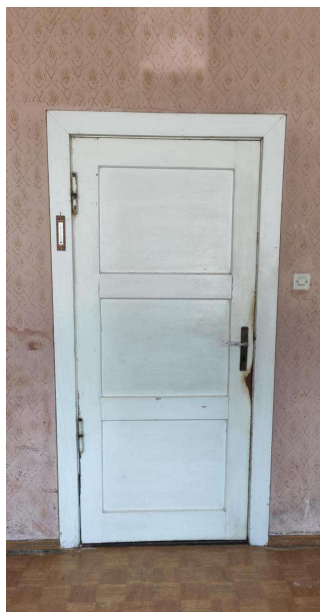
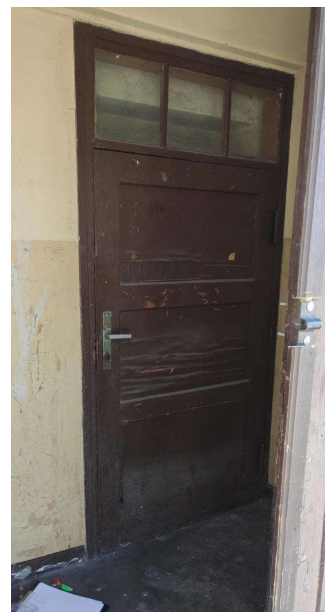
Wnętrza pomieszczeń mieszkalnych w budynku R3. Oryginalna stolarka drzwiowa – drzwi do pomieszczenia mieszkalnego i piwnicy - stan obecny.

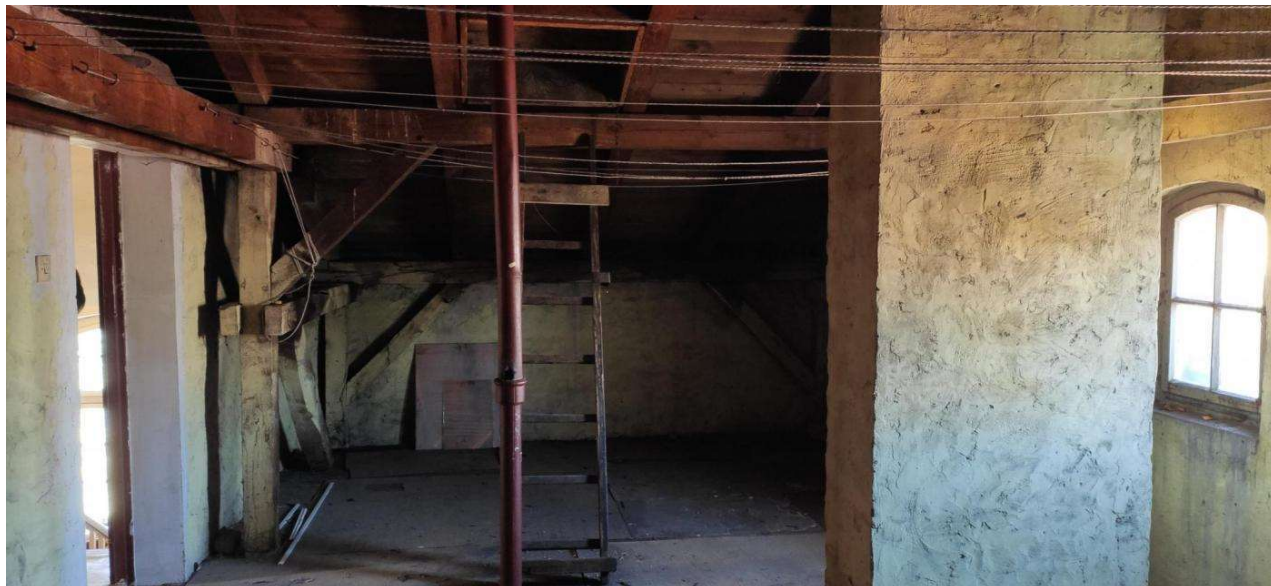
Poddasze w budynku R3 - stan obecny.

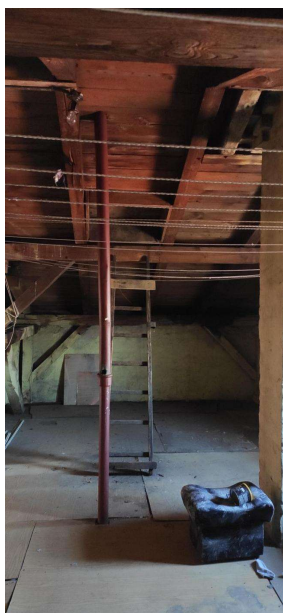
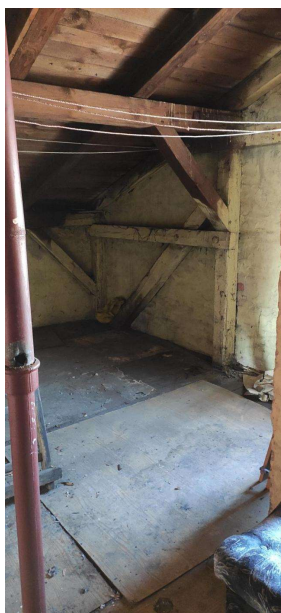
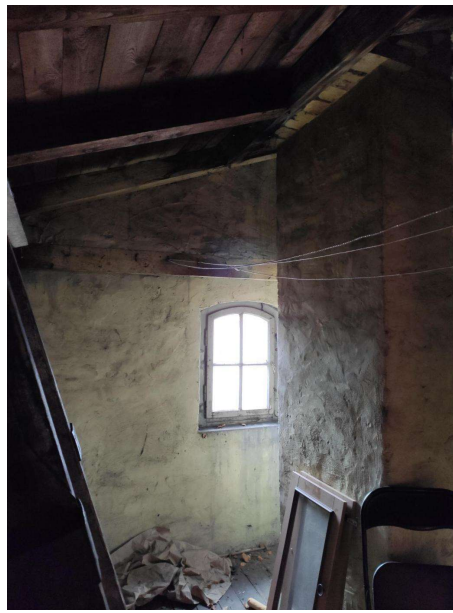
Poddasze w budynku R3 - oryginalna więźba dachowa i stolarka okienna - stan obecny.

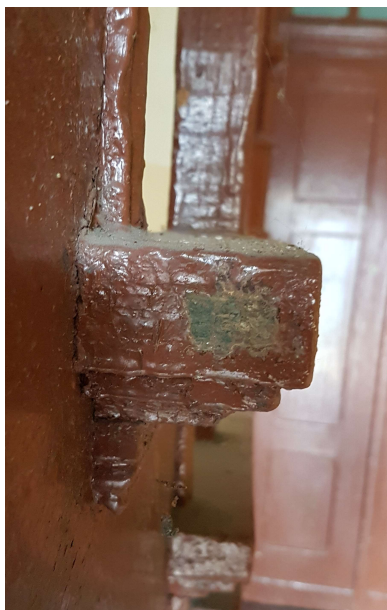
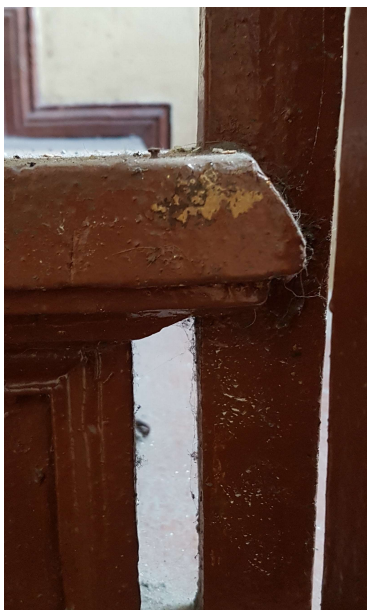
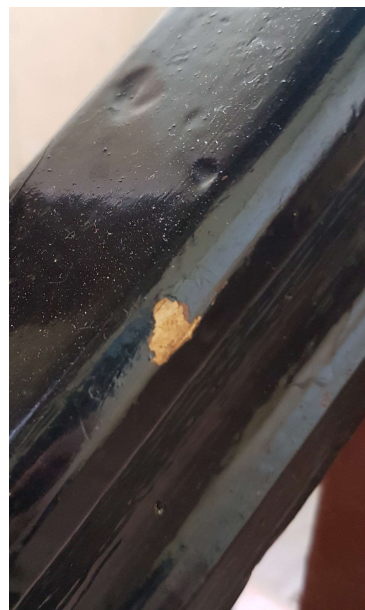
Odkrywki w obrębie schodów w budynku R1.

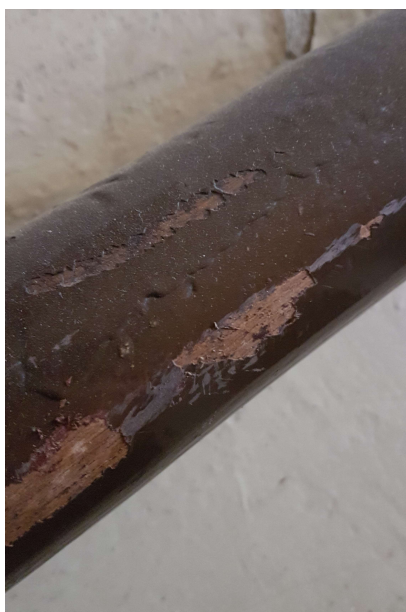
Odkrywki w obrębie balustrady w budynku R3.

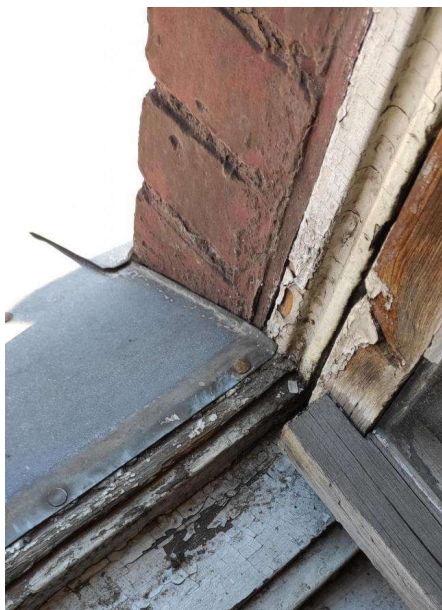
Odkrywki w obrębie okna w budynku R3.

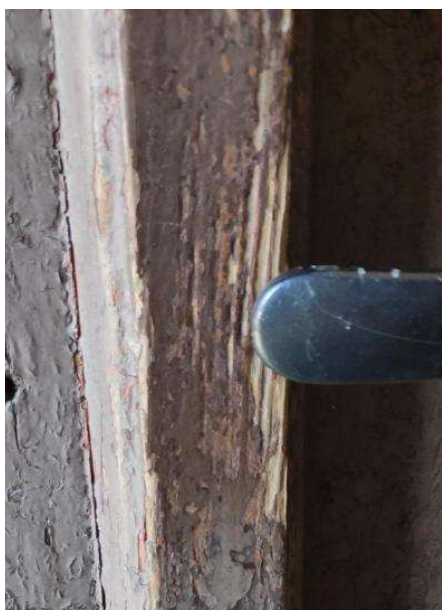
Odkrywki w obrębie drzwi w budynku R3.
